La lettre d'information sur les travaux de déstockage

AVRIL 2015

LE STOCKAGE SOUTERRAIN STOCAMINE

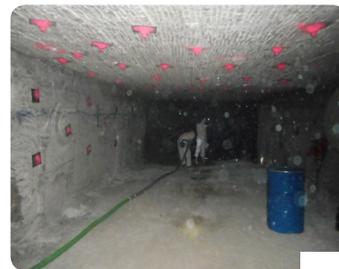
(1)

Néanmoins, une dégradation supplémentaire de l'état minier a été constatée : le décollement du toit sur les premiers 20 cm (1, en page suivante). Ce banc partiellement décollé du toit a été maintenu en place par boulonnage (2) pour le solidariser avec les terrains sus-jacents. Le poids de ce décollement a été évalué à 2 tonnes par mètre d'avancement.
