# Observations et avis sur les ouvrages de Stocamine suite à l'inspection du 10 février 2023

**BRGM/RP-72520-FR**

Version 0 du 16 février 2023

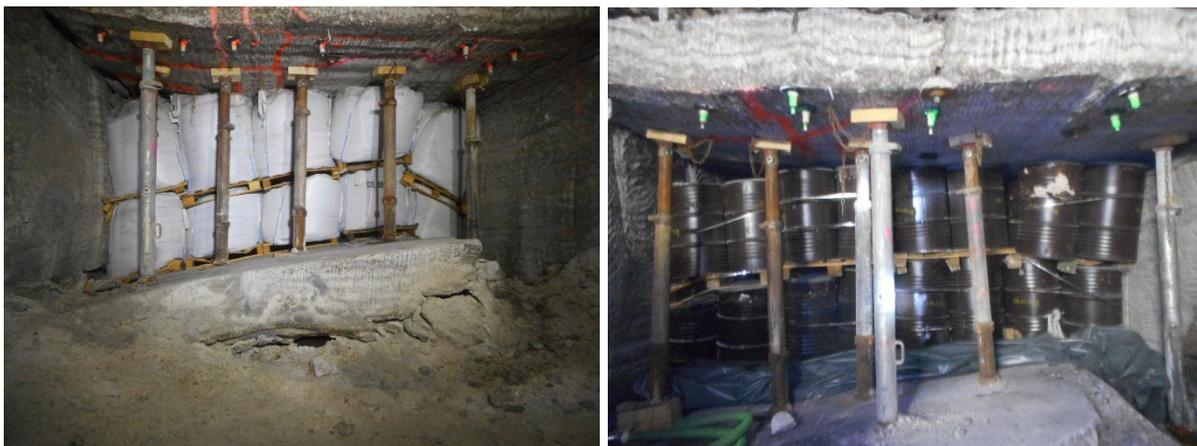
- Le soufflage des radiers (murs) des recoupes évolue toujours. Par analogie à ce qui avait été vu lors du déstockage partiel, nous estimons que la situation dans les ouvrages de stockage n'a fait qu'empirer (illustrations 4, 5 et 6) ;

Les risques pour les opérateurs seraient conséquents. Au vu des photos prises lors des opérations de déstockage partiel réalisées en 2014-2017, la stabilité était déjà très précaire (ruptures de dalle de toit, uniquement supportée par des étais, soufflage important du mur).

*Illustration 4 : Soufflage du radier et colis au contact du toit au niveau du bloc B12 lors des opérations de déstockage en 2016 (photos MDP)*

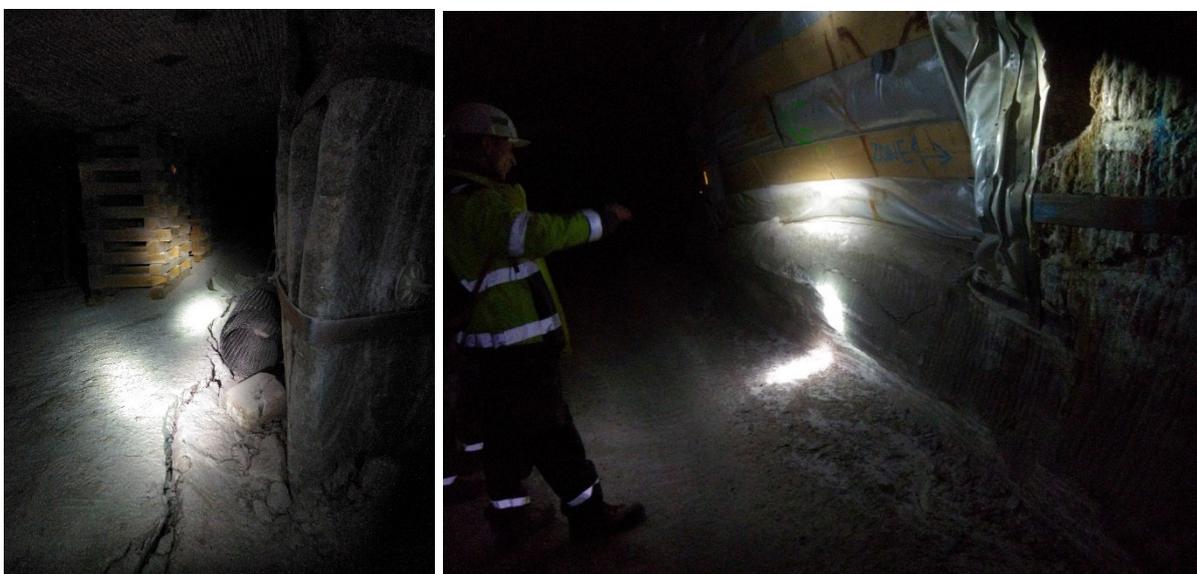
*Illustration 5 : Soufflage du radier à proximité du bloc 16 (gauche) et en entrée de bloc 12 (droite) – inspection du 10 février 2023*

- La remise périodique au gabarit des ouvrages est indispensable (rabassenage), avec une périodicité annuelle ;
- Les dalles au toit, sans soutènement par boulonnage, sont en rupture dans les recoupes de stockage non utilisées (illustrations 6) ;

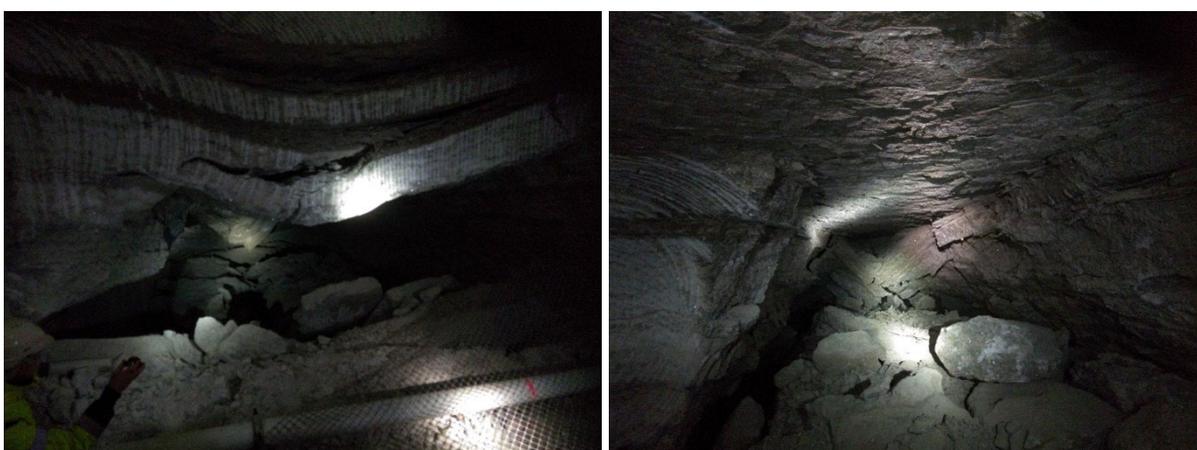
- Des chapeaux de cintres quasiment sans flèche, travaillant en flexion (hors dimensionnement) (illustration 7) ;
- L'endommagement extrême des piliers centraux de certaines doubles allées (infrastructures ou stockage), confirmés postérieurement à notre inspection par l'analyse des relevés endoscopiques transmis par les MDPA ;
- Des ouvrages de stockage (recoupes) vides effondrés (en particulier bloc 16, illustration 6).

*Illustration 6 : Rupture de dalles au toit, bloc 16 – inspection du 10 février 2023*

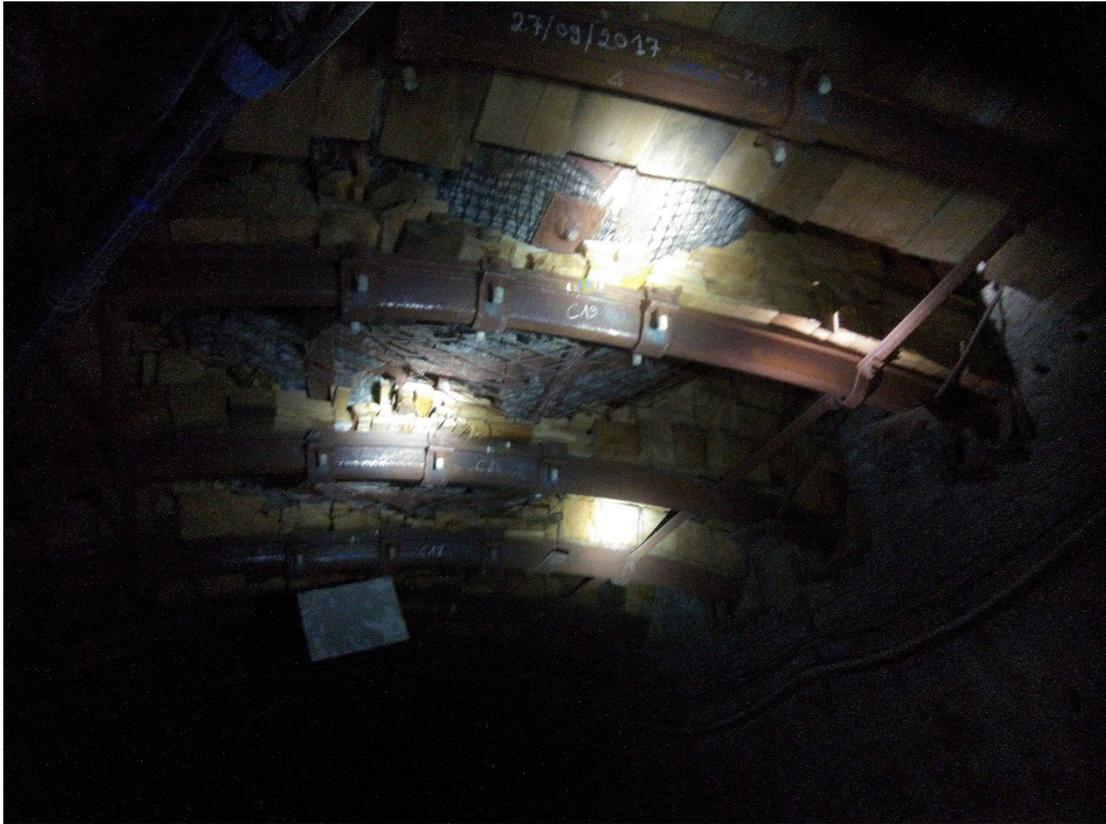
Illustration 7 : Cintres coulissants dans la zone centrale du stockage – inspection du 10 février 2023

(Les témoins de couleur sur les cintres indiquent leur coulissement, certains cintres travaillent en flexion. Le toit est déstructuré).

Les conclusions du rapport d'expertise de 2018 sont donc confirmées, à savoir qu'il y a eu une évolution défavorable depuis 2018 des conditions de stabilité des ouvrages. Il est en permanence nécessaire, dans de nombreux ouvrages d'infrastructures, de réaliser des opérations de mise en place de soutènements (boulonnage du toit, cerclage des piliers), pose de chapeaux ou de cintres coulissants) ou de maintenance (illustration 7 et 9).

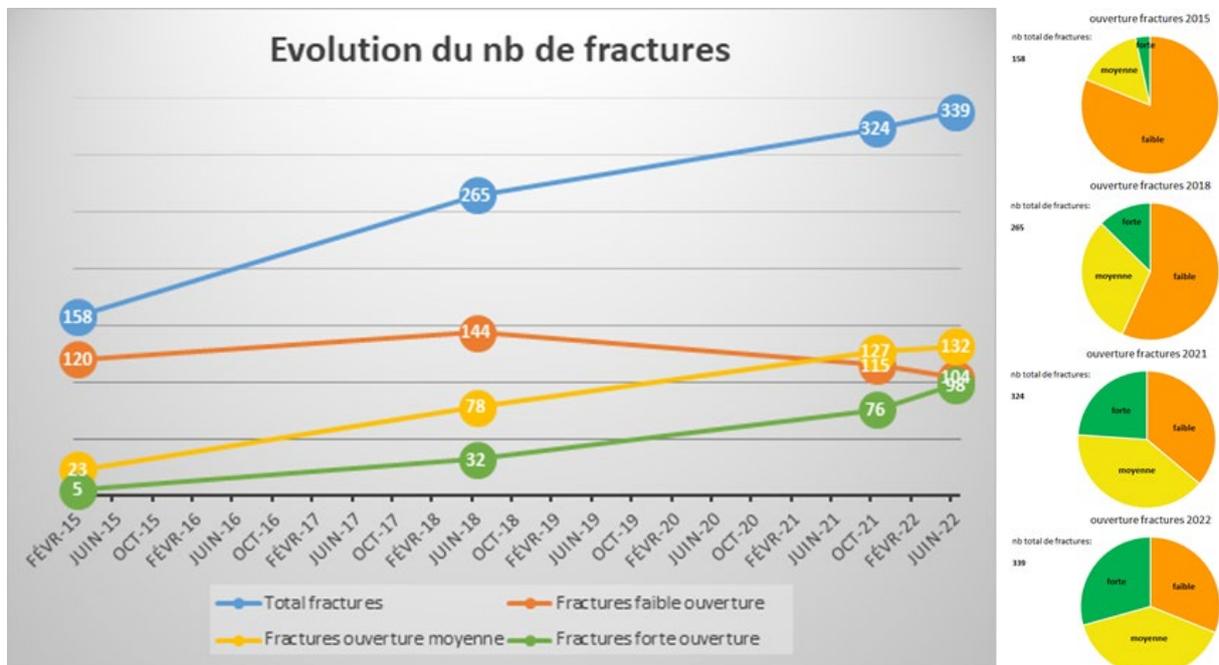
- La densité de fracturation dans les piliers, notamment ceux des voies centrales doubles d'entrée de blocs, est en augmentation permanente. La surveillance de la fissuration par mesures d'endoscopie en forages montre qu'entre 2015 et 2022 elle a plus que doublé et que le nombre de fissures avec une forte ouverture (centimétrique à pluri-centimétrique) constitue plus du quart de la totalité (augmentation d'un facteur 15, illustration 8) ;

Illustration 8 : Evolution du nombre de fractures et de leur ouverture dans les piliers de la voie centrale double AJ1, à partir des relevés endoscopiques effectués par les MDPA

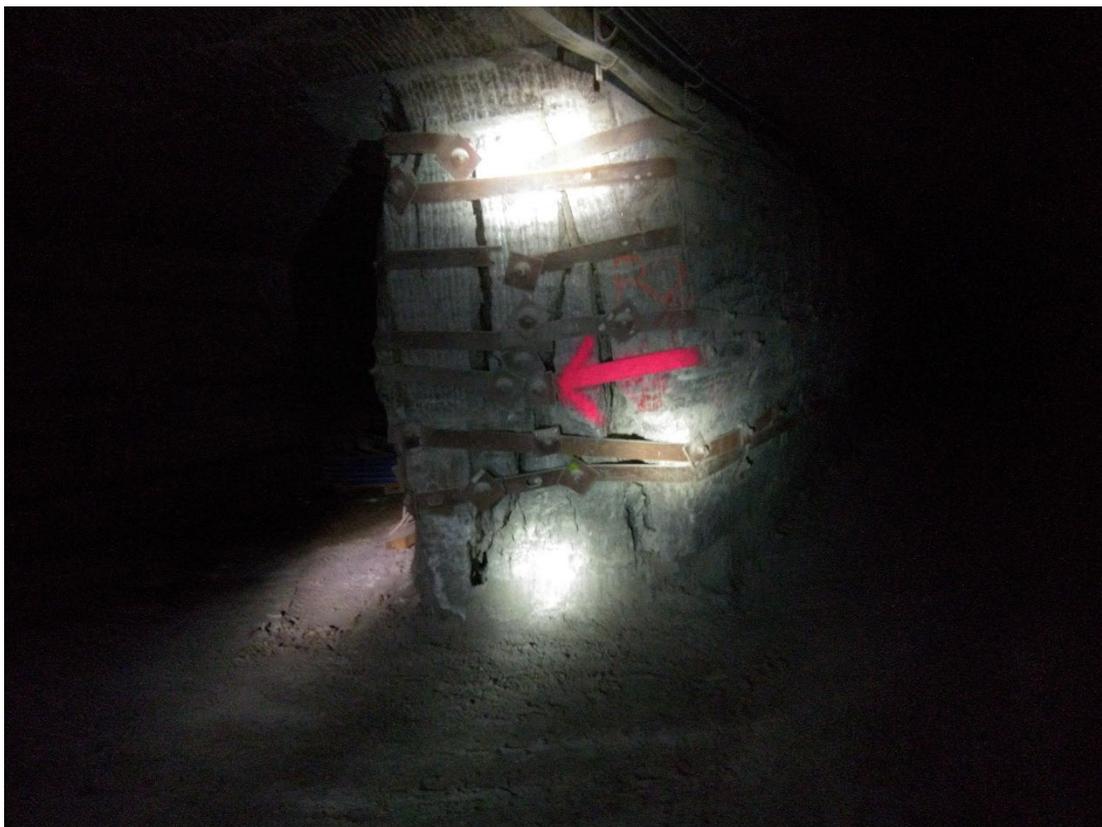
*Illustration 9 : Exemple de fracturation de pilier observée lors de la visite du 10 février 2023*
