Etude technique et financière de la faisabilité de la poursuite d'un déstockage partiel, en parallèle de la poursuite du confinement

Volet 6 – Mise en situation des équipements existants pour un horizon de 2027

Projet n°ALSP190266 – 30 septembre 2020

Rapport n°A104344/D

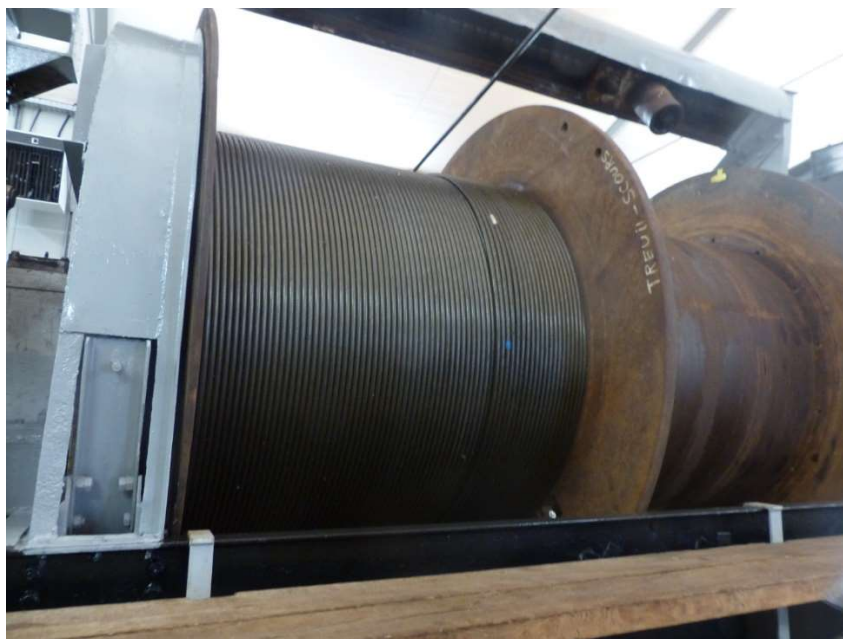
Au regard de l'état de l'art et pour des raisons de sécurité, l'utilisation de cet équipement comme treuil de secours est critique. En effet, un défaut sur cet équipement obsolète conduirait à une incapacité à évacuer du personnel bloqué dans le puits Joseph.

Figure 3 - Treuil à friction utilisé comme secours pour le puits Joseph

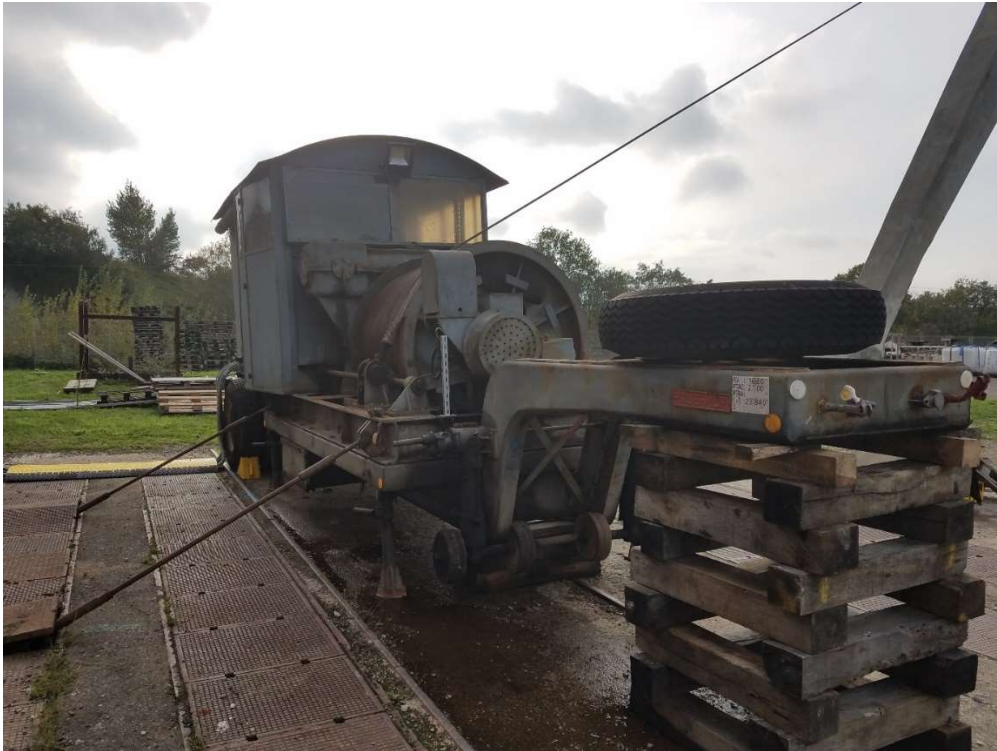
Au regard de l'état de l'art et pour des raisons de sécurité, l'utilisation de cet équipement comme treuil de secours est critique. En effet, un défaut sur cet équipement obsolète conduirait à une incapacité à évacuer du personnel bloqué dans le puits Joseph.

Figure 4 - Treuil de secours du puits Else

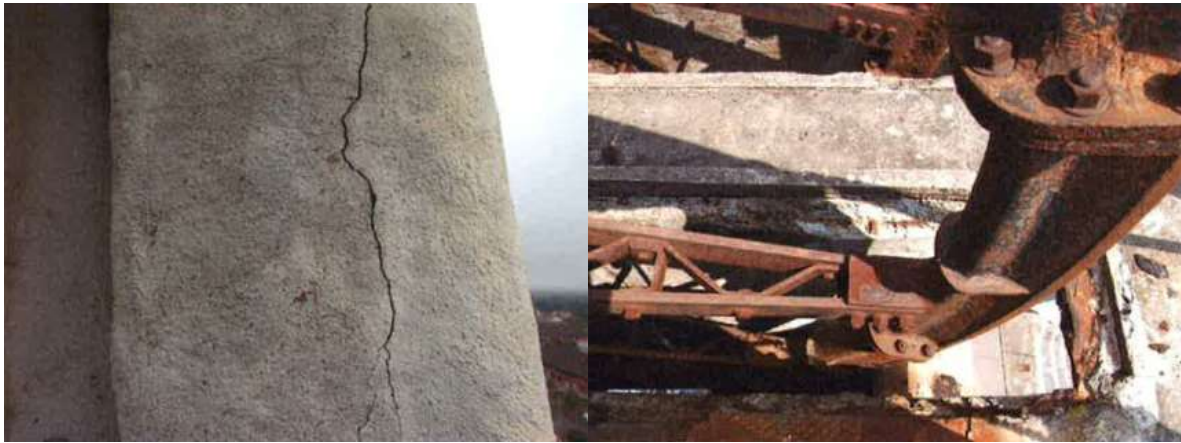
Une expertise a été menée en 2015 (document [2]) sur le génie civil du chevalement Else (**Figure 6**). L'analyse menée, exclusivement visuelle, a permis de conclure à la réparation/au remplacement des éléments béton, acier et bois ainsi qu'à la mise en place de protection contre les agents climatiques. Un renforcement local du ferrailage a également été proposé pour compenser les aciers rompus et également éviter la fissuration des bétons à long terme (**Figure 5**).

Figure 5 - Etat dégradé des structures béton (à gauche) et acier (à droite) observé durant l'expertise de 2015

Les réparations ont été réalisées majoritairement durant l'été 2017 puis se sont étalées jusqu'au printemps 2018.

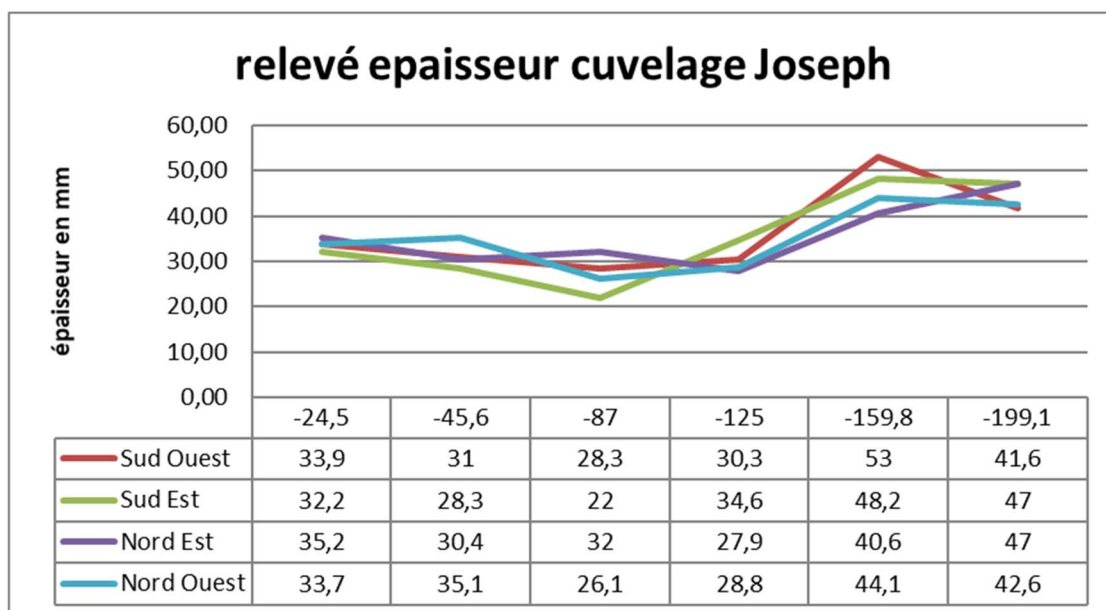
Tableau 4 - Résultats de l'inspection par ultrasons de l'épaisseur du cuvelage en fonte

Un contrôle des épaisseurs du revêtement en fonte a été réalisé en 2012 (document [5]) montre des épaisseurs variant de 22 à 54 mm (**Tableau 4**). L'épaisseur initiale de la fonte n'est pas renseignée, ce qui ne nous permet pas d'évaluer l'étendue de la corrosion. L'évolution de l'épaisseur avec la profondeur pourrait laisser penser que l'épaisseur initiale était de l'ordre de 53 mm et que la partie haute a subi une corrosion de l'ordre de 20 mm (40 % de diminution). Dans ce cas, la stabilité du cuvelage pourrait être remise en cause.

Afin d'évaluer la résistance du cuvelage en fonte de manière détaillée, il est nécessaire de réaliser un modèle 3D aux éléments finis sur base d'une connaissance précise de la géométrie du cuvelage, des

En effet, l'analyse ne peut être menée sur base des données à notre disposition. Une étude particulière avec un modèle 3D aux éléments finis permettrait de s'assurer de la stabilité du revêtement des puits. Des études complémentaires doivent être menées pour s'assurer de l'épaisseur de corrosion.

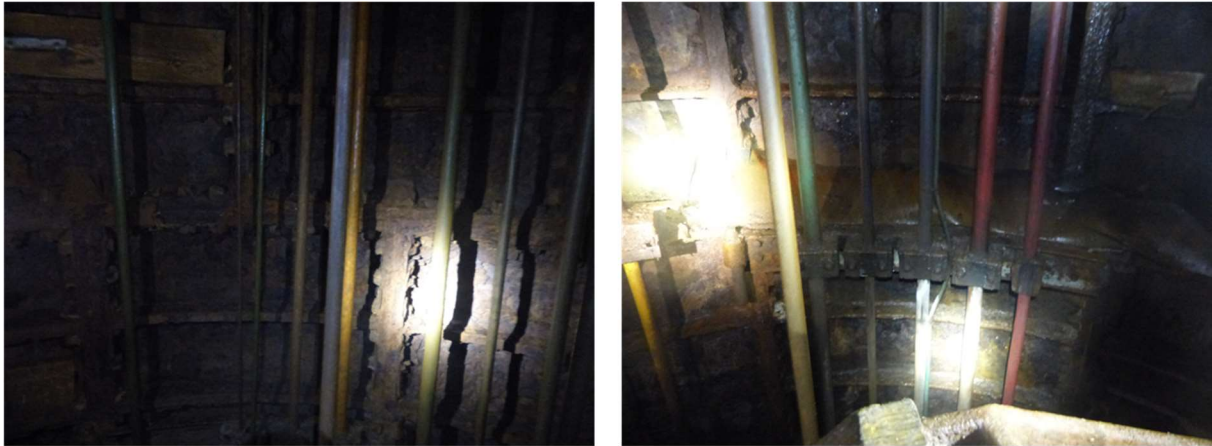
Durant la visite, une ascension selon un mode maintenance (2 m/s) a été réalisée et a permis de rendre compte de l'état du revêtement du puits. Une analyse exhaustive et détaillée à cette vitesse est impossible. La stabilité du puits est assurée par un cuvelage en fonte de la surface jusqu'au niveau – 200m (permettant d'isoler la nappe de surface) et ensuite par un muraillement jusqu'à la recette souterraine. L'analyse visuelle a conclu à une corrosion avancée des consoles de câbles et du revêtement en fonte (normalement peu sensible à la corrosion). Certaines attaches sont manquantes et a minima un dégât important a été détecté dans le câble jaune (Figure 9). Le puits Else n'a pas été inspecté durant la visite.

Figure 9 - Photographies de l'état des installations dans le puits Joseph

Concernant les consoles des câbles corrodés, une campagne de remplacement est en cours.

1. Nettoyage et réparation/remplacement des consoles de câble du puits Joseph. En effet, la campagne de remplacement en cours prouve que cela est nécessaire. L'inspection du puits Else n'a pas été réalisée. Si les conditions du puits Else sont identiques à celles du puits Joseph, cette recommandation est également valable pour le puits Else.
2. Vérifier la disponibilité des pièces de rechange et du personnel compétent nécessaires aux opérations.

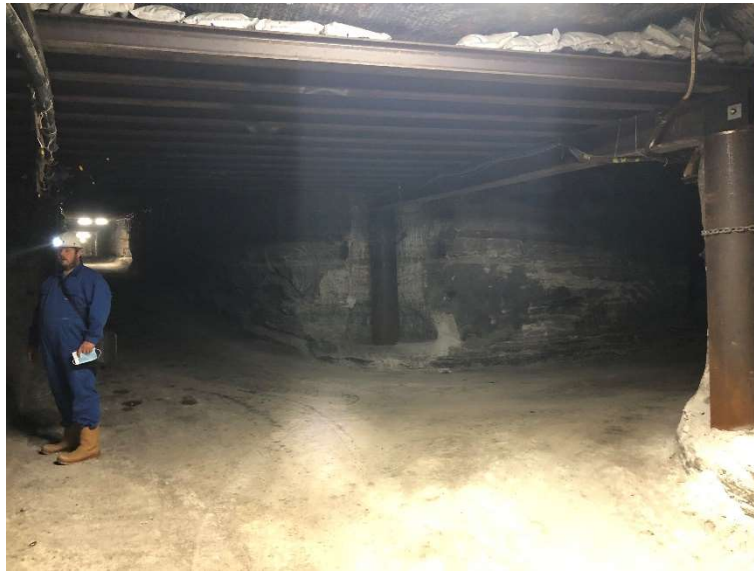
- Soutènement « très lourd » qui se caractérise par un blocage complet des mouvements par la mise en place de structures acier lourdes capables de reprendre l'ensemble des contraintes. Ce soutènement très lourd a notamment été mis en place récemment pour le creusement de la voie exutoire (cintres complets avec piédroits) et au droit du carrefour central entre les voies AQ1 et AJ1 (**Figure 13**).

Figure 13 - Exemple de soutènement très lourd au carrefour entre les voies AQ1 et AJ1

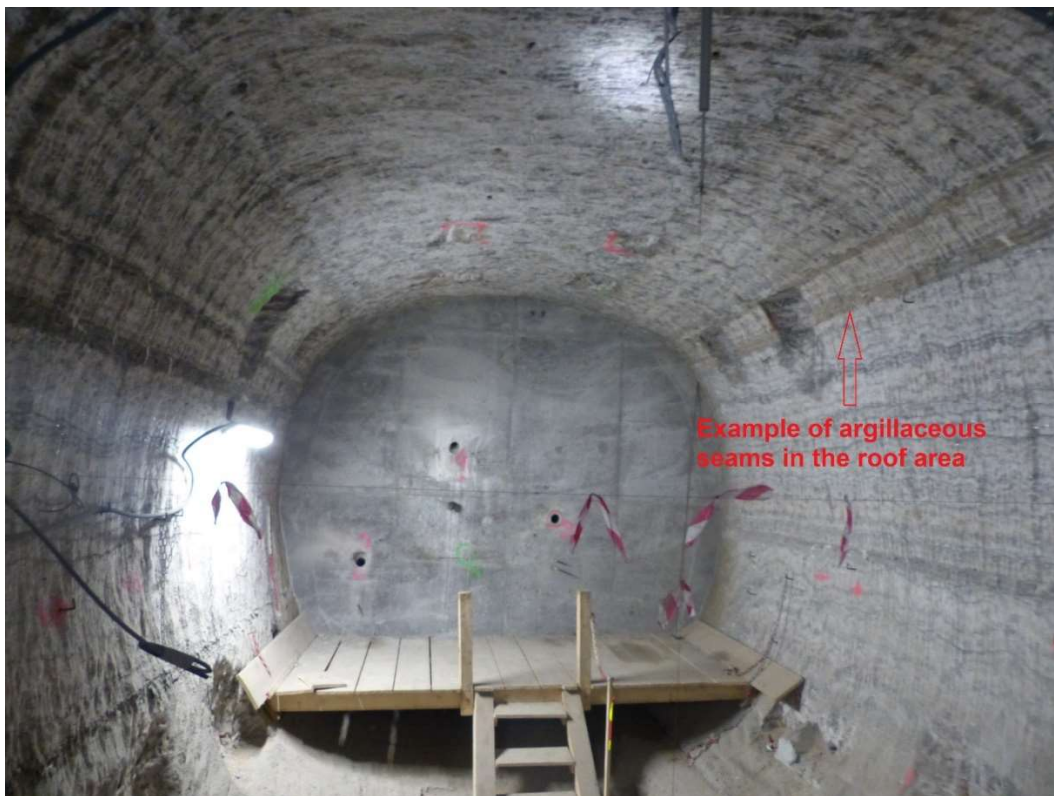
Au regard des potentielles futures opérations de déstockage, un élément important qui influence la stabilité des galeries est la présence de fines couches argileuses intercalées entre les couches d'anhydrite. Ces couches argileuses sont à l'origine du caractère épisodiquement grisouteux de la mine. Ces lits argileux suivent les couches géologiques comme la plupart des galeries du niveau -23 m. Bien que des couches argileuses puissent être à l'origine de potentielles chutes de blocs, il apparaît que ce risque est bien contrôlé au niveau -23 m.

Figure 14 - Lits argileux en toit au niveau -23m

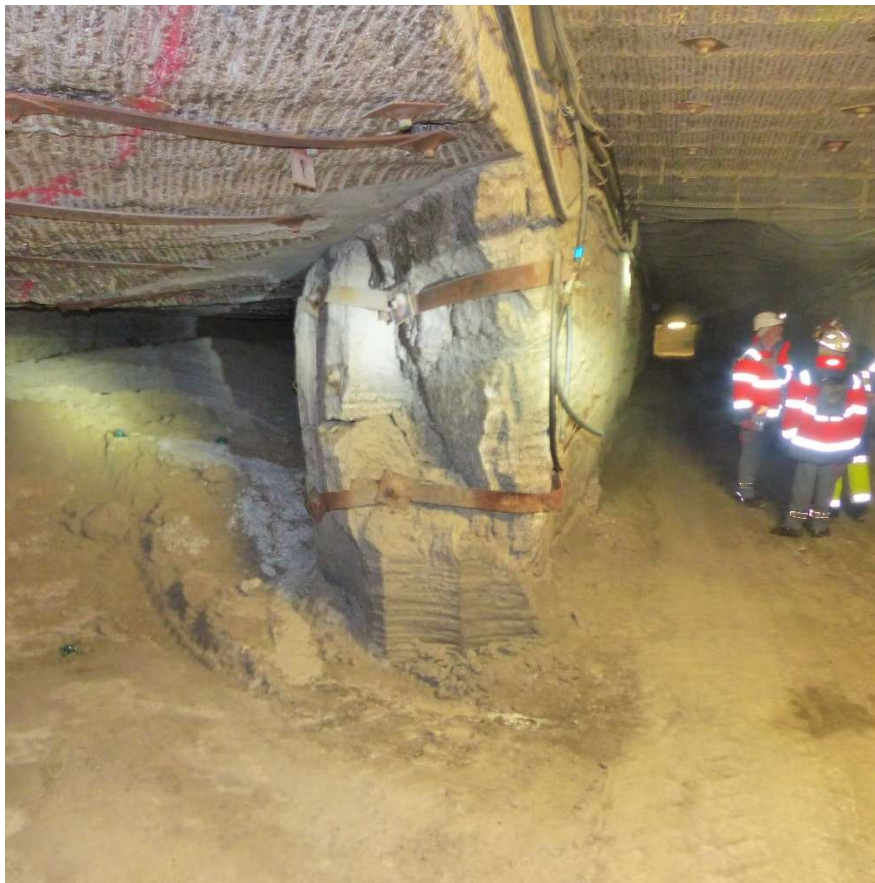
Le toit semble stable et les mesures de convergence régulières permettent d'assurer un suivi des déformations et d'alerter en cas d'augmentation des déformations. **Il est généralement défini, comme règle empirique dans les mines de sel allemandes, que la largeur du pilier doit être a minima deux fois la largeur des galeries adjacentes. Sur le site des MDPA, la largeur du pilier est généralement inférieure à la largeur de la galerie adjacente.**

Figure 15 - Etat de déstructuration des piliers

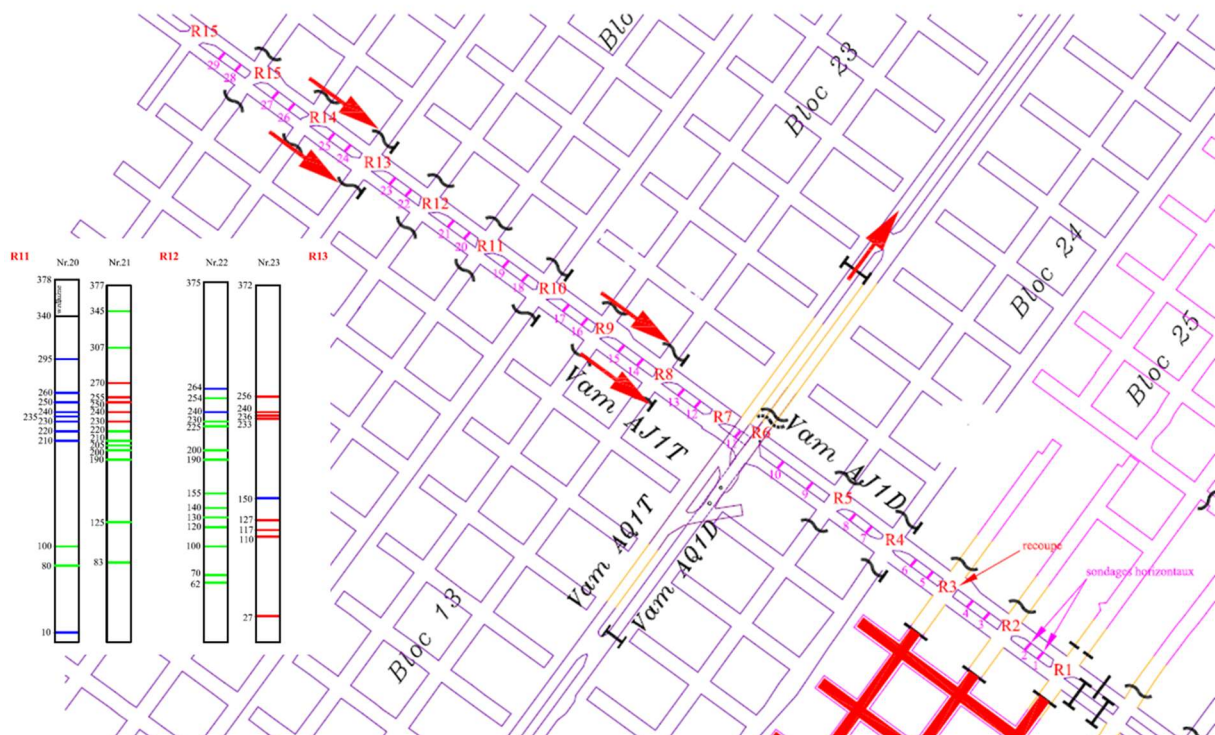
La résistance aux contraintes des piliers au sein des galeries dédoublées est en revanche un problème sérieux qui nécessite des mesures à court terme. Il est en effet nécessaire de réaliser un suivi continu et détaillé (mesures de déplacement, endoscopie, ...). Une inspection visuelle du toit à proximité des piliers est judicieuse pour vérifier l'apparition de nouvelles fractures. La stabilité des piliers endommagés ne peut actuellement être garantie sur une durée de 10 ans.

- Le pilier situé entre la recoupe R1 et R2 ;
- Le pilier situé entre la recoupe R2 et R3 ;
- Le pilier situé entre la recoupe R7 et R8 ;
- Tous les piliers situés entre les recoupes R11 et R15.

Figure 18 - Plan de positionnement des recoupes (« R »), des piliers et des forages endoscopiques

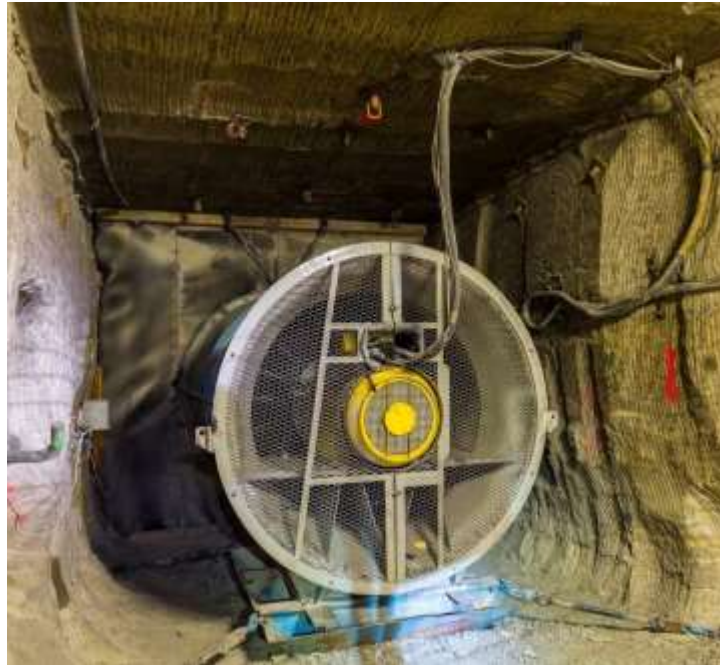
L'inspection visuelle des ventilateurs ES1, ES2 & Berry (**Figure 28**) n'a pas mis en évidence de présence de corrosion ou d'impact mécanique sur l'enveloppe extérieure des ventilateurs.

Figure 28 - Vue du ventilateur ES1

- Réalisation d'un essai vibratoire afin d'identifier toute vibration anormale qui pourrait être le signe d'une usure / défaillance mécanique de certaines pièces ;
- Inspection visuelle du câblage (raccordement à la boîte à borne du moteur, inspection du bobinage du moteur).

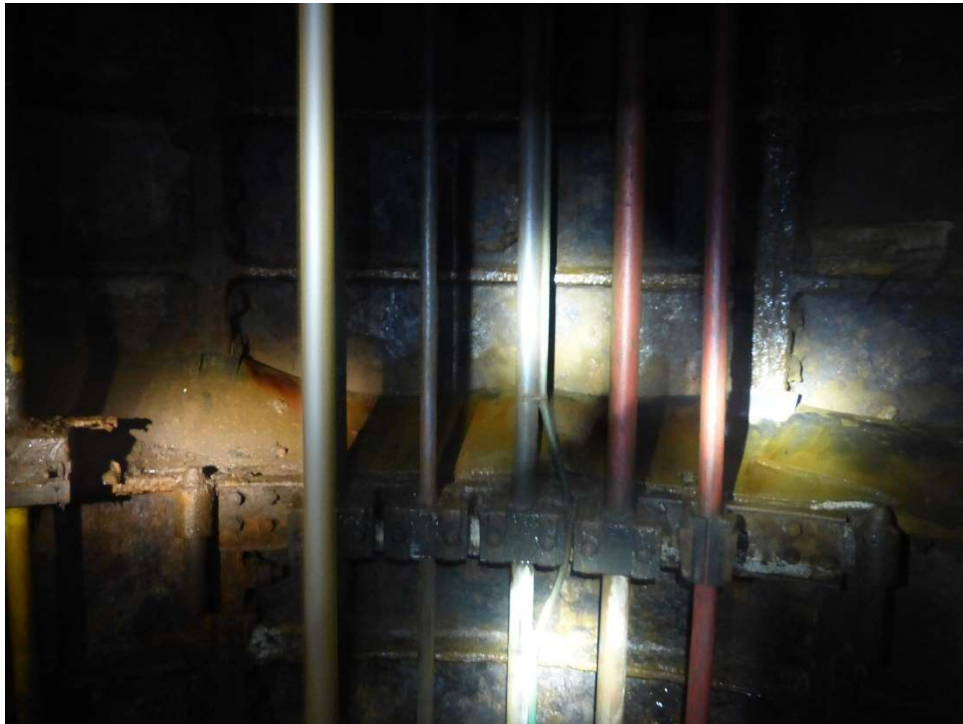
L'intégrité des réseaux dans le puits Else n'a pu être vérifiée. Dans le puits Joseph, l'analyse visuelle de ces différents réseaux a été réalisée le 23/10/2019. Le réseau d'alimentation en eau ne présente aucune détérioration visible (Figure 30).

Figure 30 - Photographie des réseaux transitant dans le puits Joseph
