**Constat d'experts concernant StocaMine - MDPA Wittelsheim.**  
**Evaluation géomécanique de la tenue des toits et des parements**  
**dans le contexte du déstockage des déchets dans le Bloc 21**

Donneur d'ordre : Mines de Potasse d'Alsace (MDPA)  
Avenue Joseph Else - B.P. 50  
F 683010 Wittelsheim

Preneur d'ordre : K-UTEC AG Salt Technologies  
Am Petersenschacht 7  
99706 Sondershausen

Sondershausen, le mardi 15 septembre 2015

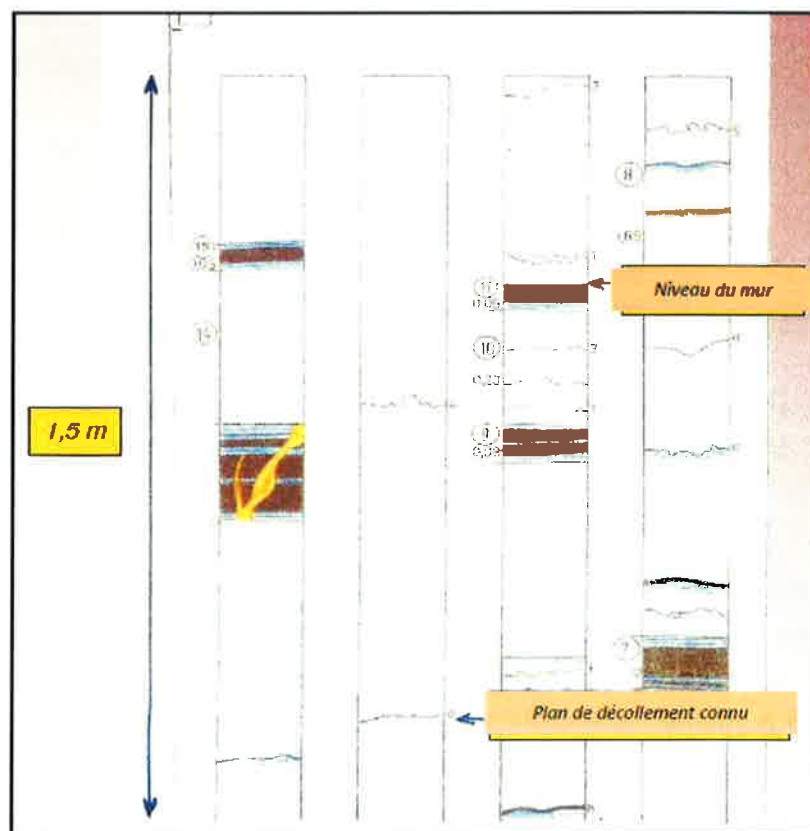
Figure 9 Facteur aggravant : Stratification horizontale de la couche de sel gemme située au mur et constituée de fines couches, séparées par de nombreux plans de décollement latents

Un problème latent consiste dans la stratification horizontale du sel gemme au mur, constitué de fines couches, qui n'a été découverte sur une surface conséquente que lors du creusement des galeries du site de stockage souterrain. La couche située au mur des veines de potasse est formé d'env. "30 à 40 m de sel gemme avec des inclusions de marnes dolomitiques finement litées"<sup>10)</sup>, susceptibles de fonctionner comme des plans de décollement potentiels (figure 9).

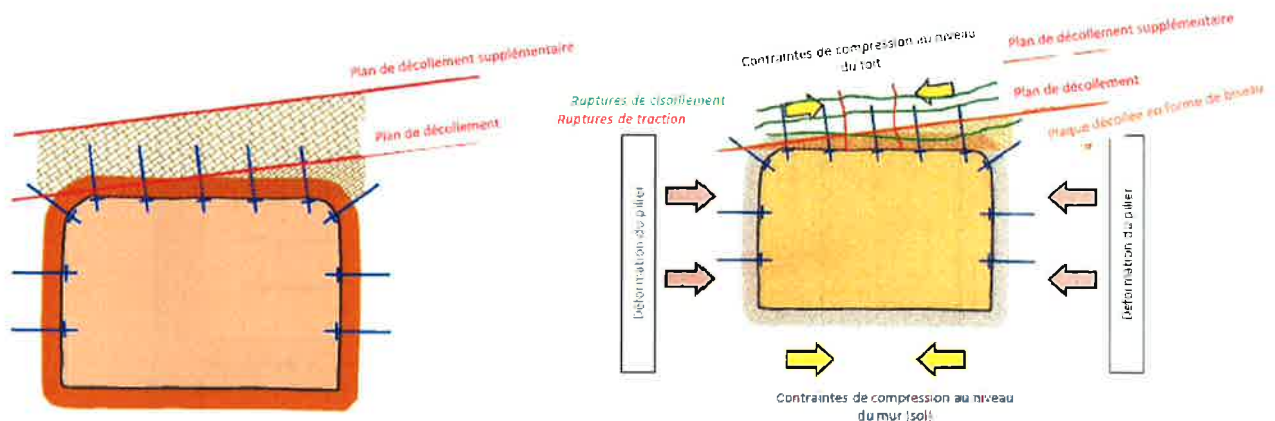
Figure 10      Décollements en forme de biseau et situation actuelle des contraintes au niveau du *bloc 21* (*cette illustration schématique n'est pas à l'échelle*)

La figure 10 illustre la situation des contraintes et les fractures observées ou relevées au cours de contrôles endoscopiques au niveau du *bloc 21*. A ce titre, on connaît la pente des couches de sel gemme en direction ouest-nord-ouest.

Cela dénote probablement d'une efficacité limitée du boulonnage en place ; par ailleurs, des fissures verticales peuvent apparaître entre les boulons.

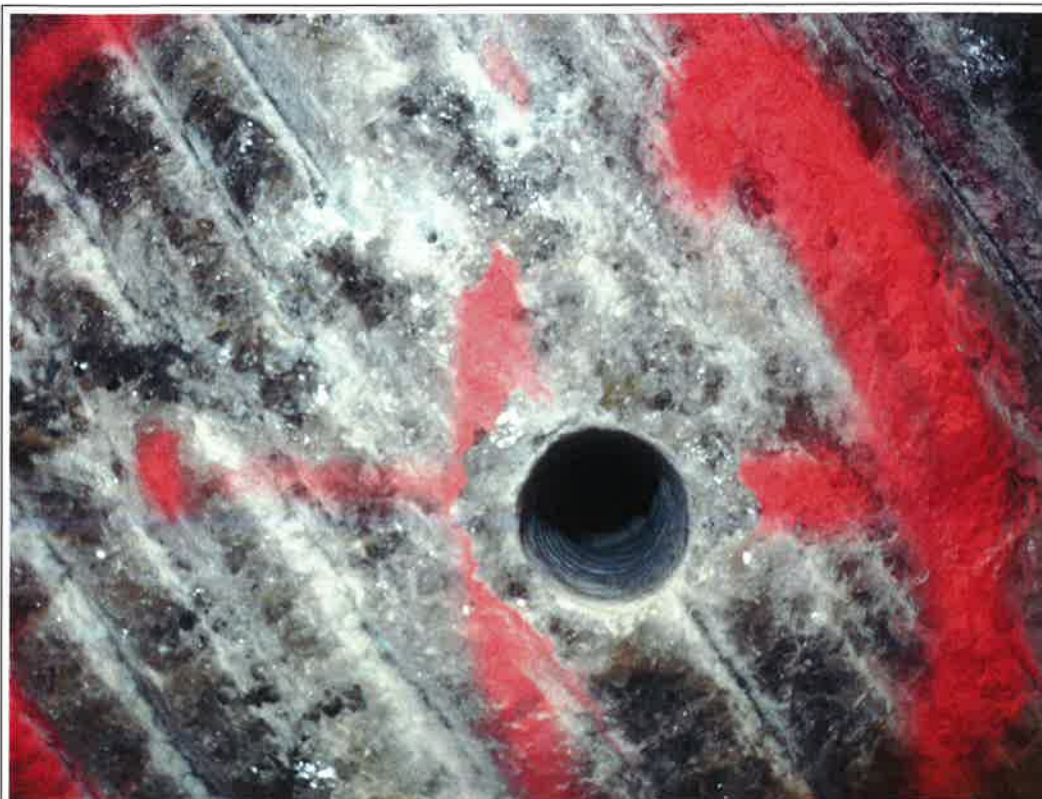
**Illustration  
3/2015**

**StocaMine / Bloc 21.** Vue depuis la galerie 21/1 dans la chambre A1R8 dans le sens nord-ouest, ici : Forage de contrôle pratiqué dans le toit, environ au milieu du pilier, avec un décollement d'une amplitude d'env. 2 cm, situé à env. 30 cm de profondeur au-dessus du contour du toit. Photo du 17 juin 2015.

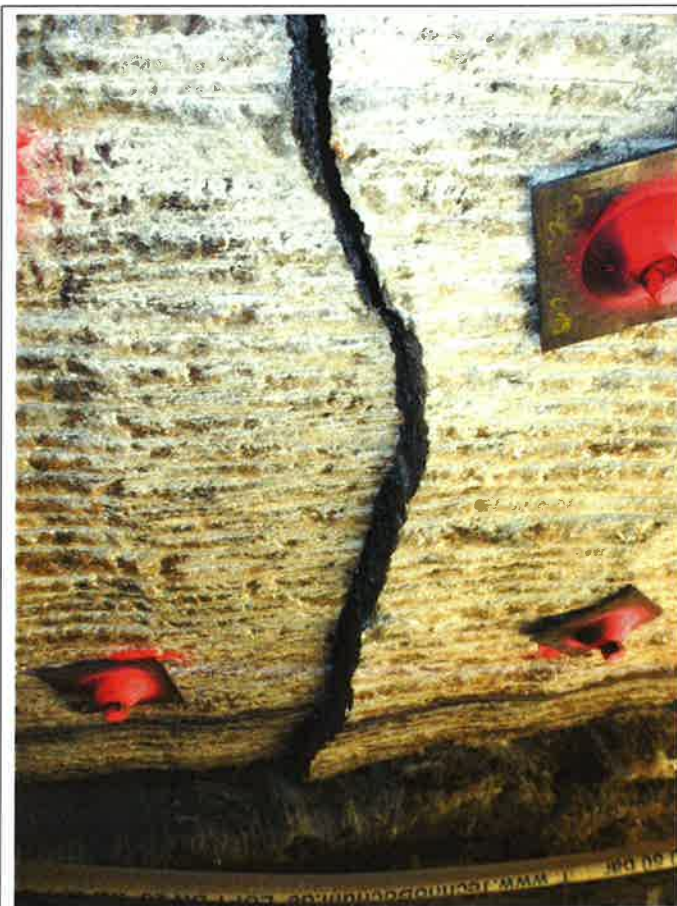
**Illustration  
4/2015**

**StocaMine / Bloc 21.**  
Chambre A1R8 dans le sens nord-ouest depuis la galerie 21/1; vue sur un parement situé au nord-est avec toit recoupé et boulonné, présentant une fracture décalée d'env. 5 cm, apparue ultérieurement, environ au milieu du pilier. Photo du 17 juin 2015.

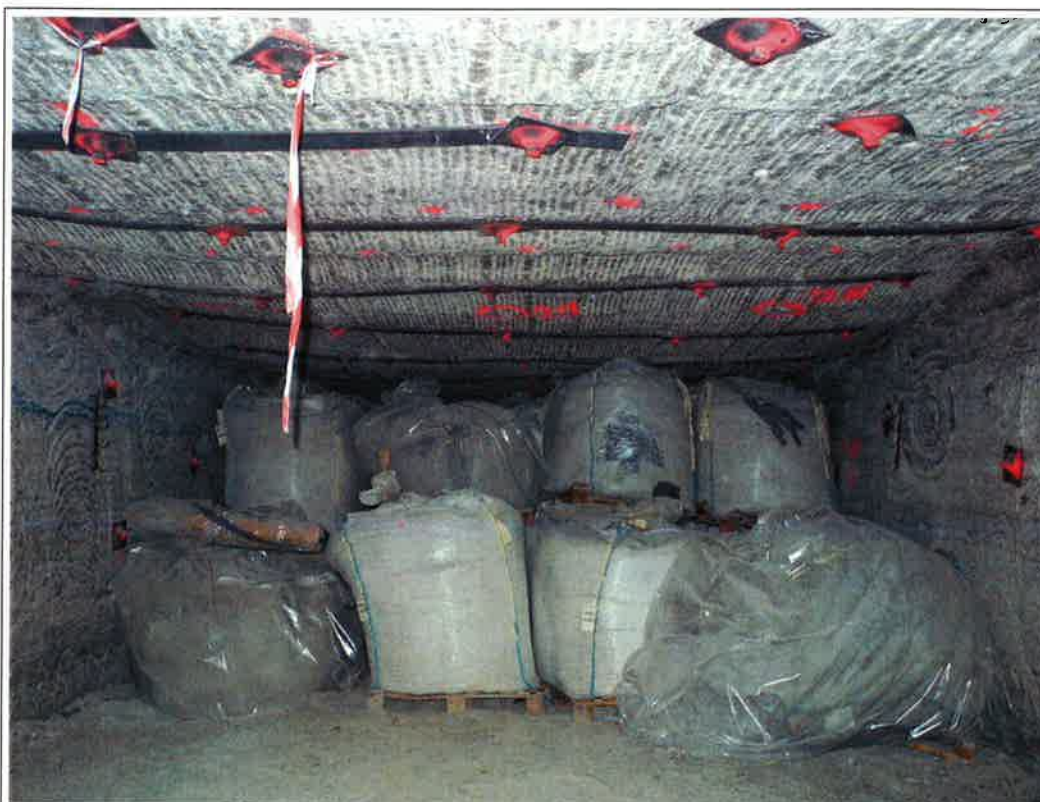
**Illustration  
5/2015**

**StocaMine / Bloc 21.** Photo prise depuis la galerie 21/1 dans la chambre A1R7, dans le sens nord-ouest ;  
ici : Après le déstockage, remblayage de la chambre avec des big-bags remplis de Réfiom ; fissures transversales similaires, dans le sens nord-est/sud-ouest, décalage d'env. 4 cm comme dans la chambre A1R8, au milieu du pilier (cf. photo n°4/2015). Photo du 17 juin 2015.

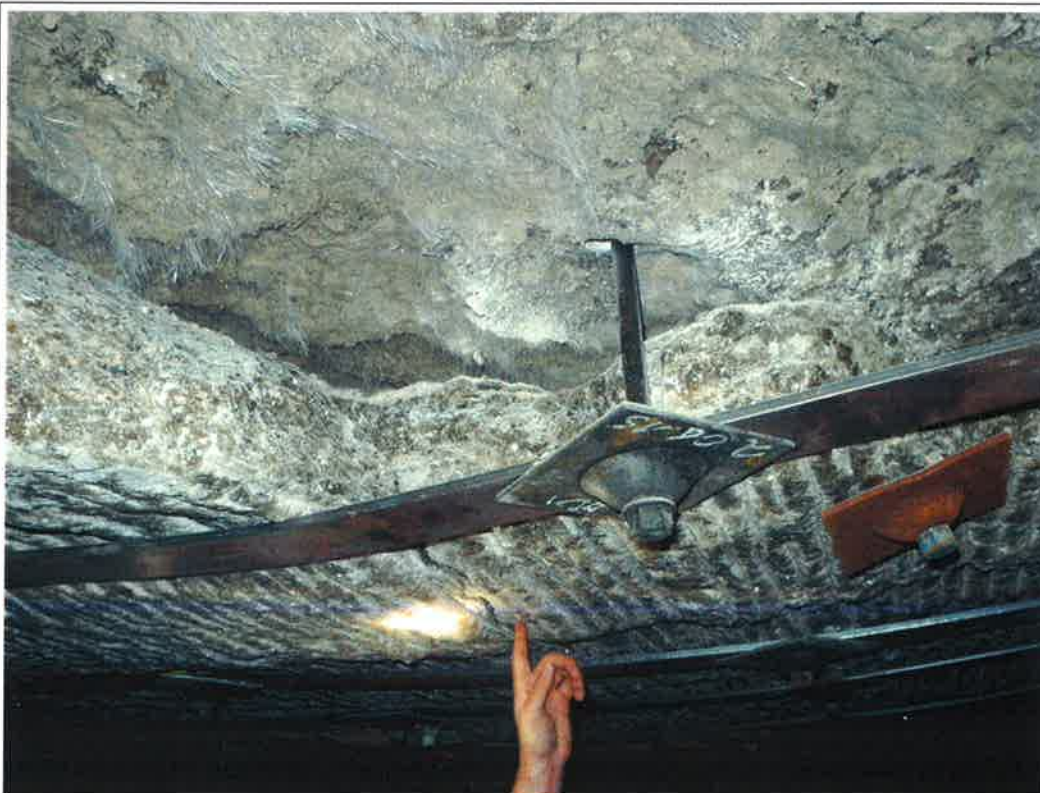
**Illustration  
6/2015**

**StocaMine / Bloc 21.** Vue depuis la chambre A1R7 dans la galerie 21/1, dans le sens sud-ouest, sur une zone où une tentative de réhabilitation peu prometteuse a été entreprise au niveau de l'allée d'infrastructure 21/1 prévue pour le déstockage ; ici aussi, on note des fissures au niveau du toit dans le sens nord-est/sud-ouest, environ au milieu de la galerie. Photo du 17 juin 2015.

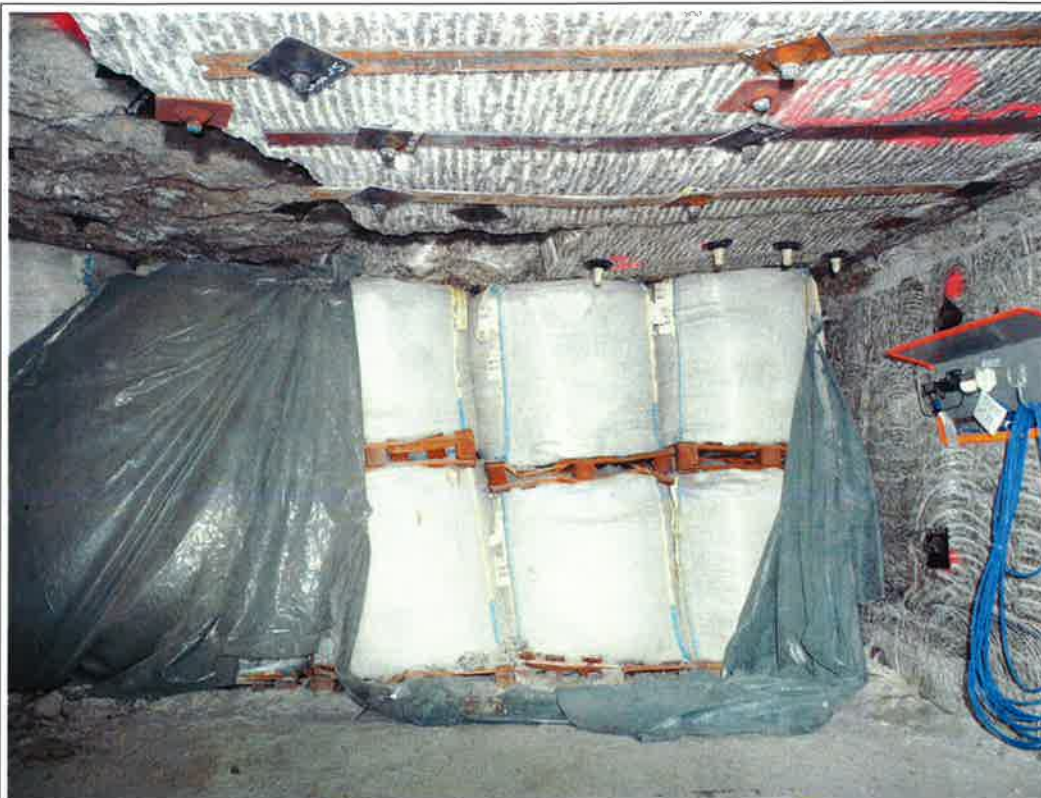
**Illustration**  
**7/2015**

**StocaMine / Bloc 21.** Vue depuis la chambre A1R7 sur la galerie 21/1 dans le sens nord-est sur la fin des travaux de déblayage actuels dans la galerie d'infrastructure 21/1, prévue pour le déstockage ; ici : Décollements du toit au niveau du parement nord-ouest, plaques en forme de biseau et big-bags comprimés entre le toit et le mur (sol). Photo du 17 juin 2015 (voir photos n° 8-10/2015).

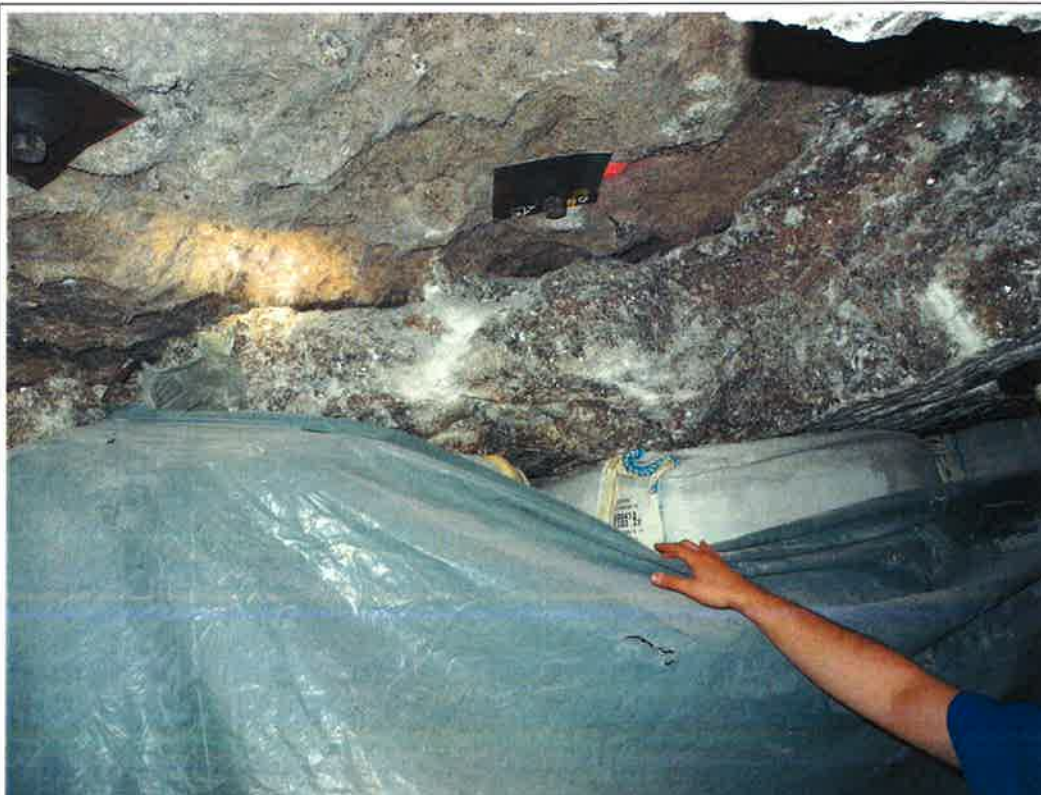
**Illustration**  
**8/2015**

**StocaMine / Bloc 21.** Vue depuis la chambre A1R6 sur la galerie 21/1 dans le sens nord-est, sur la fin des travaux de déblayage actuels dans la galerie d'infrastructure 21/1 ; ici : Calage de la plaque de toit décollée au niveau du parement nord-ouest, avec big-bag quasiment coincé. Détail de la photo n° 7/2015 du 17 juin 2015.

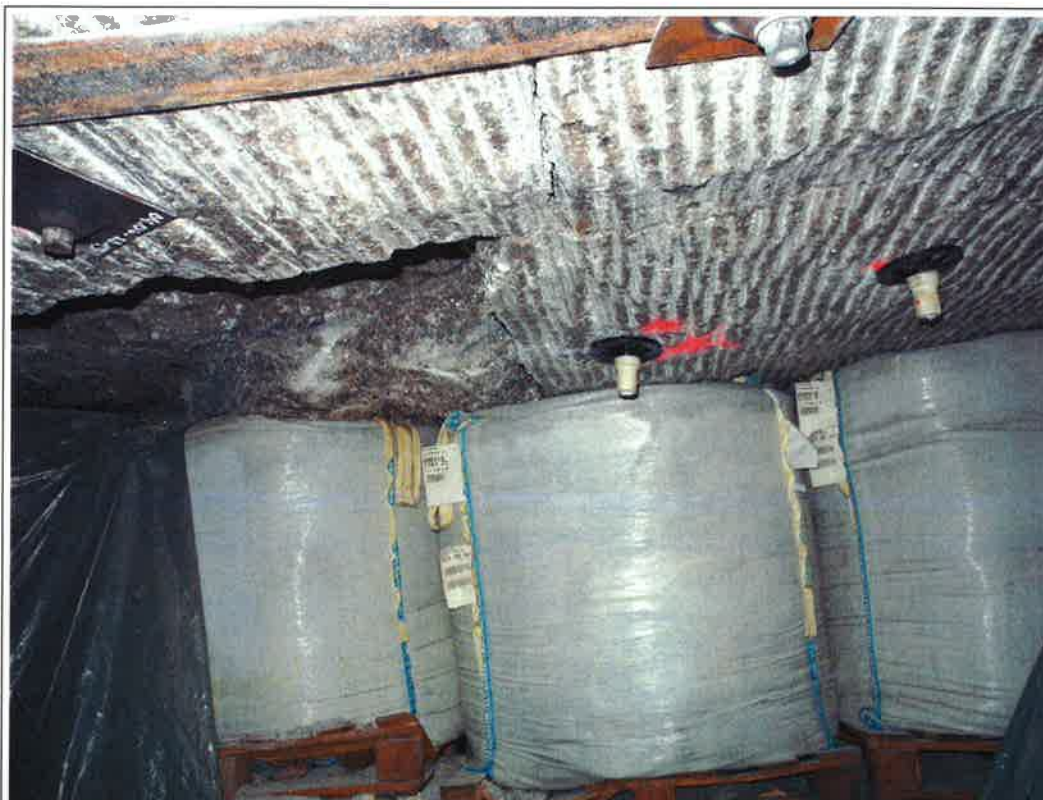
**Illustration  
9/2015**

**StocaMine / Bloc 21.** Vue depuis la chambre A1R7 sur la galerie 21/1 dans le sens nord-est, sur la fin des travaux de déblayage actuels dans la galerie d'infrastructure 21/1, prévue pour le déstockage ; ici : Bloc en forme de biseau décollé au niveau du parement nord-ouest et big-bags comprimés et déformés entre le toit et le mur (sol). Détail de la photo n° 7/2015 du 17 juin 2015.

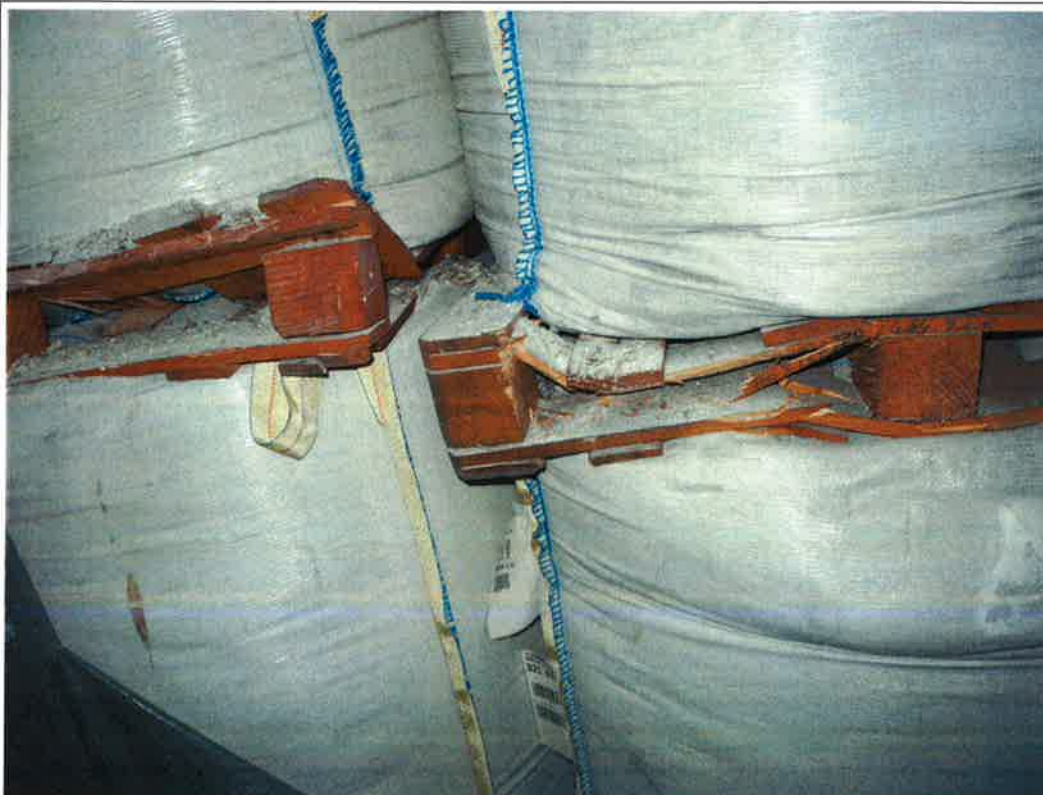
**Illustration  
10/2015**

**StocaMine / Bloc 21.** Vue depuis la chambre A1R7 sur la galerie 21/1 dans le sens nord-est sur la fin des travaux de déblayage actuels dans la galerie d'infrastructure 21/1 ; ici : Palettes de bois écrasées entre les big-bags fortement comprimés entre le toit et le mur (sol) et fortement déformés. Détail de la photo n° 7/2015 du 17 juin 2015.

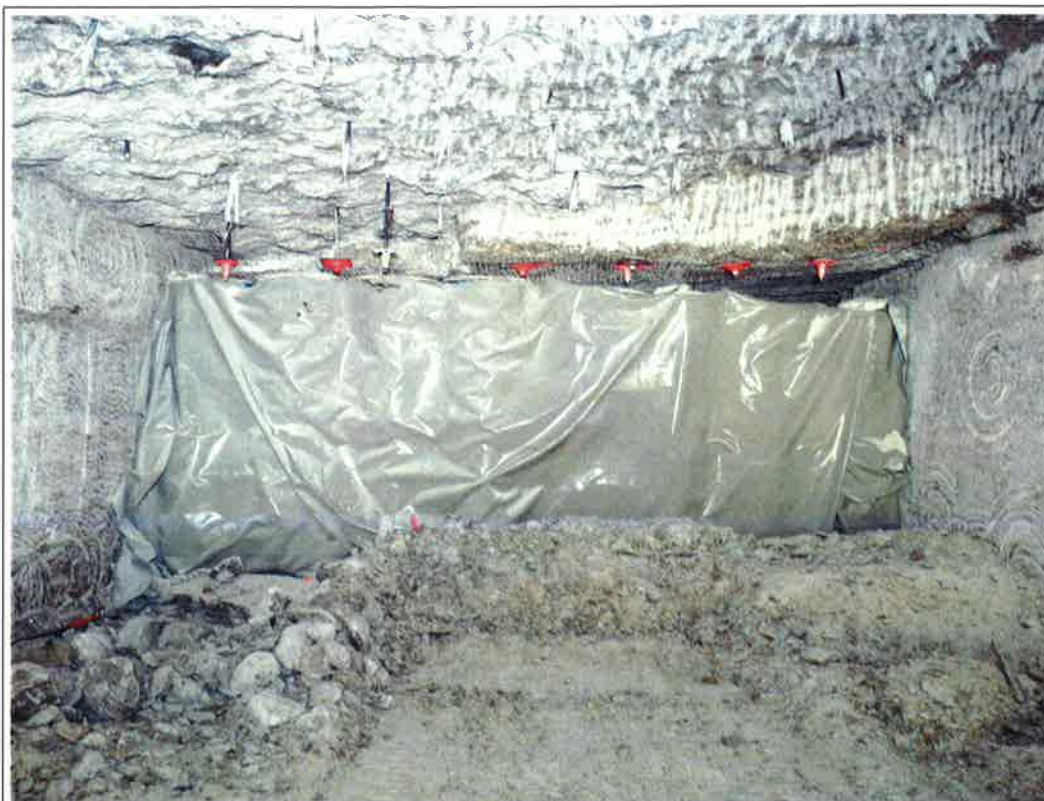
**Illustration  
11/2015**

A gauche, au niveau du parement nord-ouest, une chute de toit "récente", malgré la sur-excavation et le boulonnage du toit ; décollement d'une épaisse plaque en biseau du toit, depuis le centre de la galerie jusqu'au parement sud-est. Photo du 17 juin 2015.

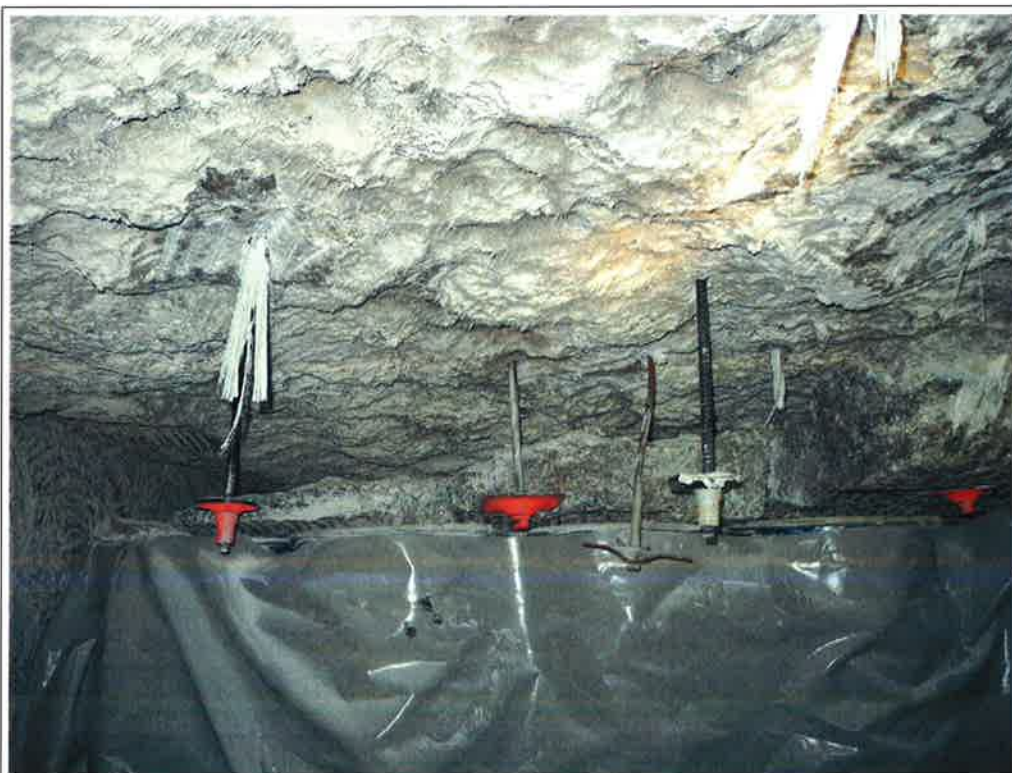
**Illustration  
12/2015**

**StocaMine / Bloc 21.** Vue depuis la chambre A2R8 sur la galerie 21/2 dans le sens nord-est : boulonnage inefficace, après une chute de toit "récente" dans le tiers nord-ouest de la galerie, avec une plaque en forme de biseau reposant sur les fûts restants. Détail de la photo n° 11/2015 du 17 juin 2015.

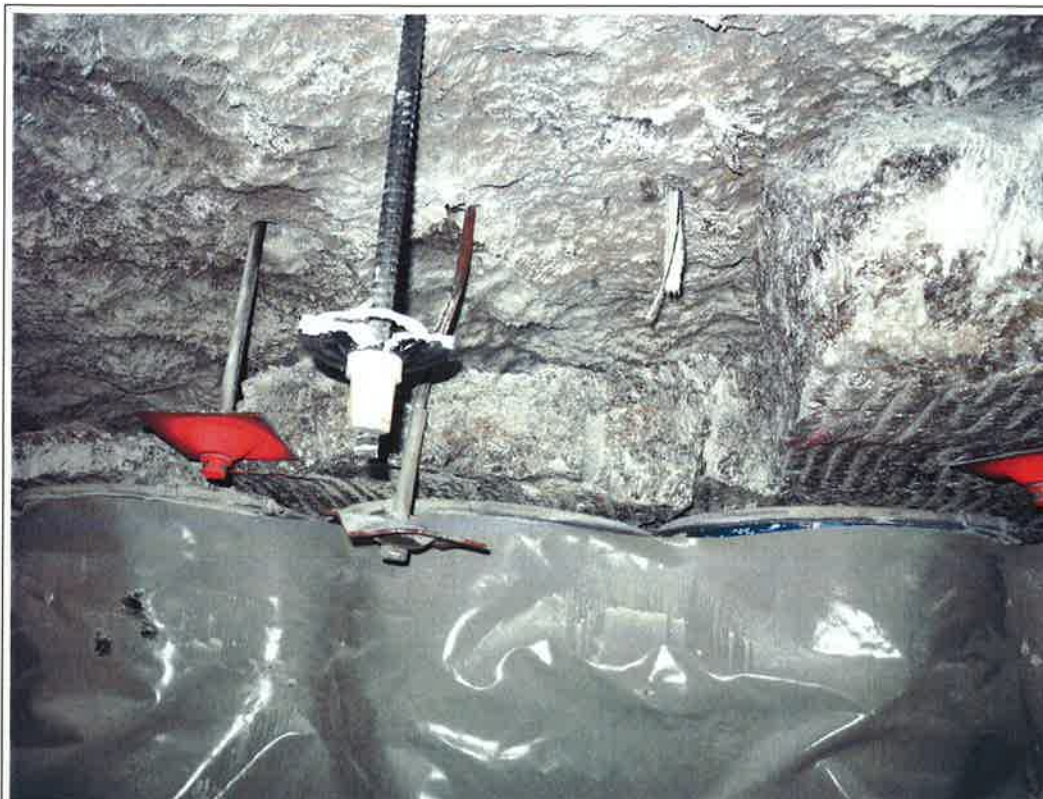
**Illustration  
12a/2015**

**StocaMine / Bloc 21.** Vue depuis la chambre A2R8 sur la galerie 21/2 dans le sens nord-est : boulonnage inefficace, après une chute de toit "*récente*" dans le tiers nord-ouest de la galerie, avec une plaque en forme de biseau reposant sur les fûts restants.  
Détail de la photo n° 12/2015 du 17 juin 2015.

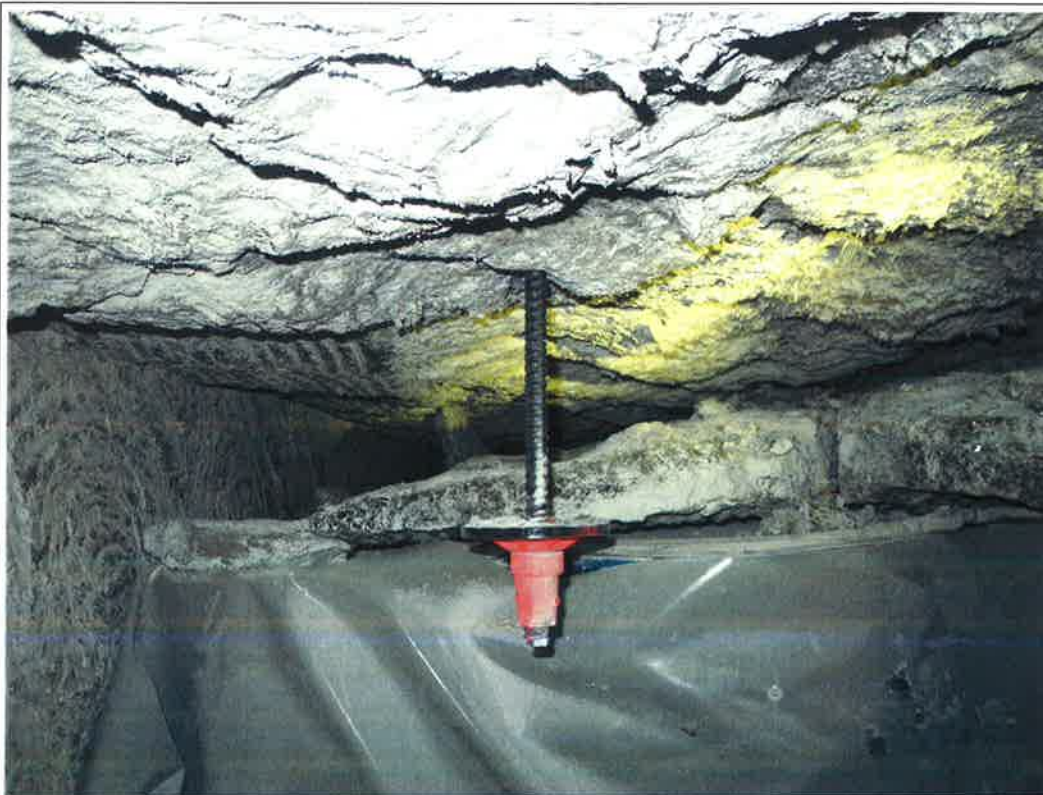
**Illustration  
13/2015**

**StocaMine / Bloc 21.** Vue depuis la chambre A2R8 sur la galerie 21/2 dans le sens nord-est, avec une plaque en forme de biseau reposant sur les fûts restants.  
Détail de la photo n° 12/2015 du 17 juin 2015.

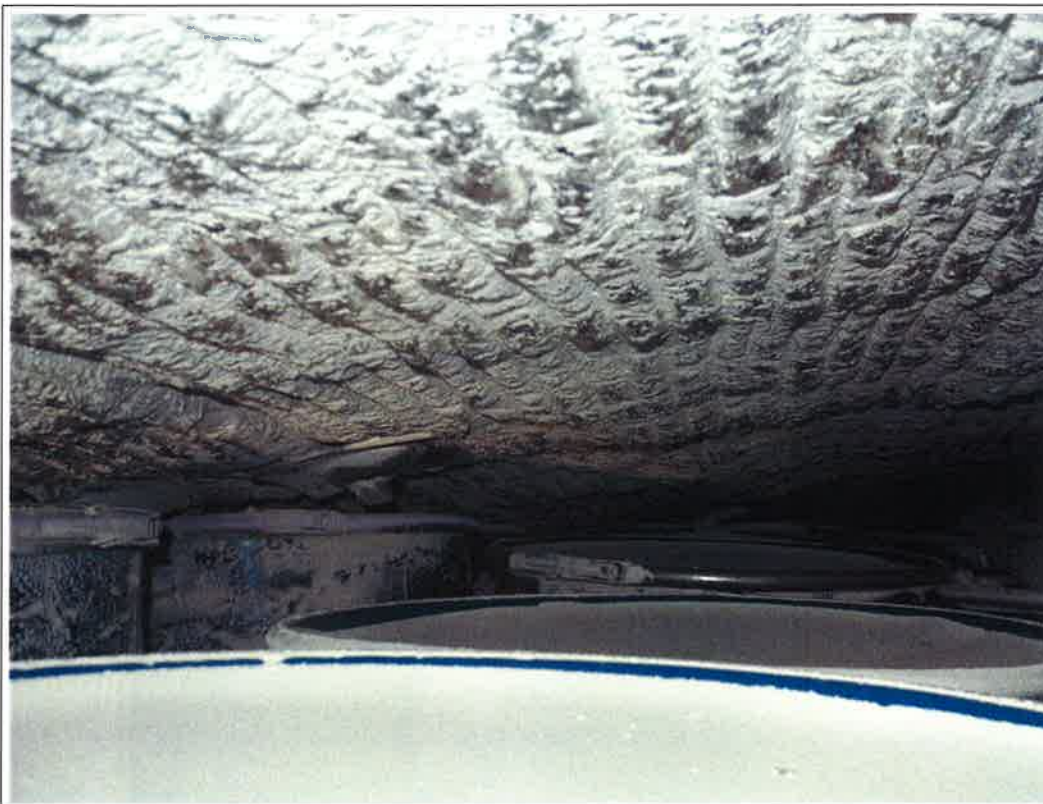
**Illustration  
14/2015**

Détail de la photo n° 11/2015 du 17 juin 2015.

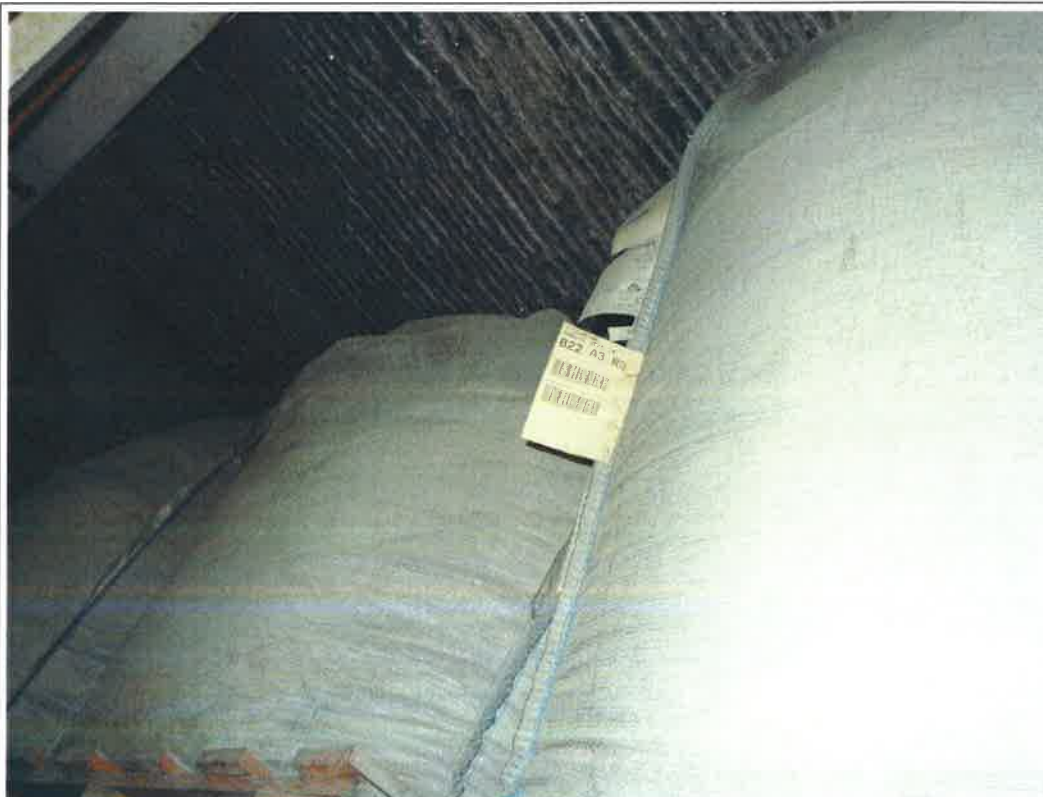
**Illustration  
15/2015**

**A titre de comparaison : StocaMine / Bloc 22.** Vue depuis l'Allée centrale nord, dans la galerie 22/2 dans le sens nord-est, sur des big-bags stockés ; on note un jeu entre les colis et le toit de 10 à 40 cm. Photo du 17 juin 2015.

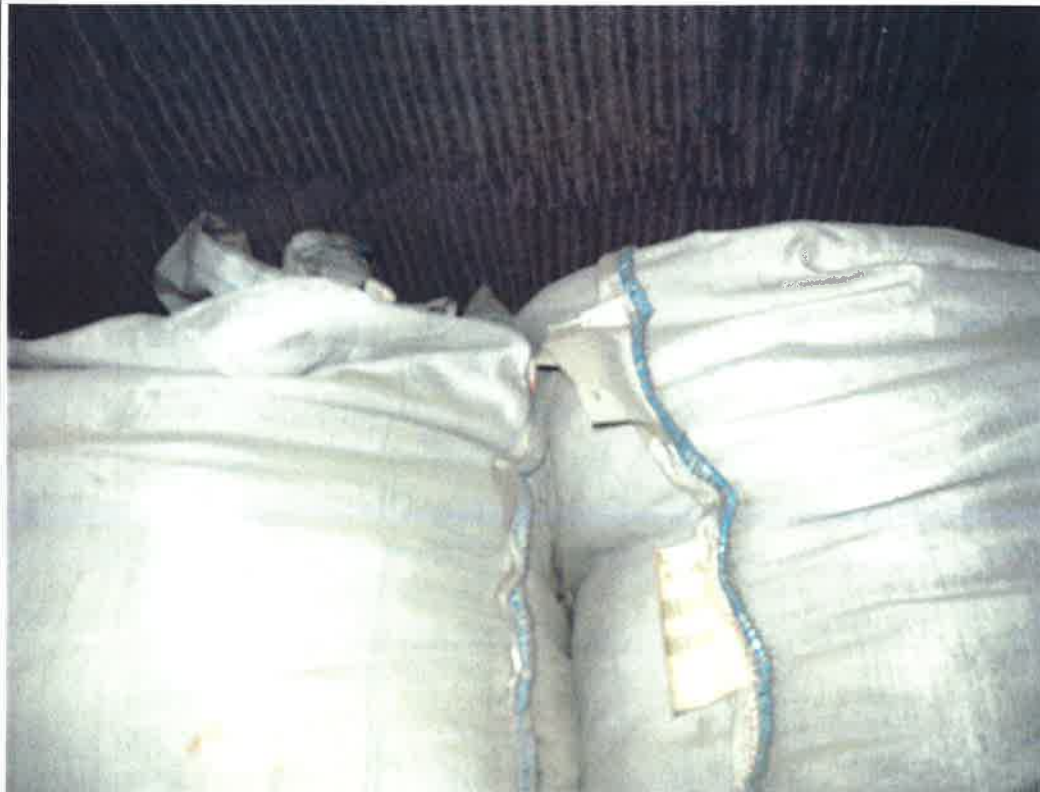
**Illustration  
16/2015**

**A titre de comparaison : StocaMine / Bloc 23.** Vue depuis l'*Allée centrale nord*, dans la galerie 23/1 dans le sens nord-est, sur des big-bags stockés ; on note un jeu entre les colis et le toit de 20 à 40 cm. Photo du 17 juin 2015.
