**Constat d'experts concernant StocaMine - MDPA Wittelsheim.**  
**Evaluation d'expert d'une nouvelle méthode de déstockage de**  
**colis de déchets dans le bloc 21 (septembre 2015).**

Sondershausen, le 25 septembre 2015

**Annexe 2****Documentation photographique StocaMine - Mines de Potasse d'Alsace  
(Visite du 07 septembre 2015)****Compilation des clichés photographiques pris chez *Mines de Potasse d'Alsace***

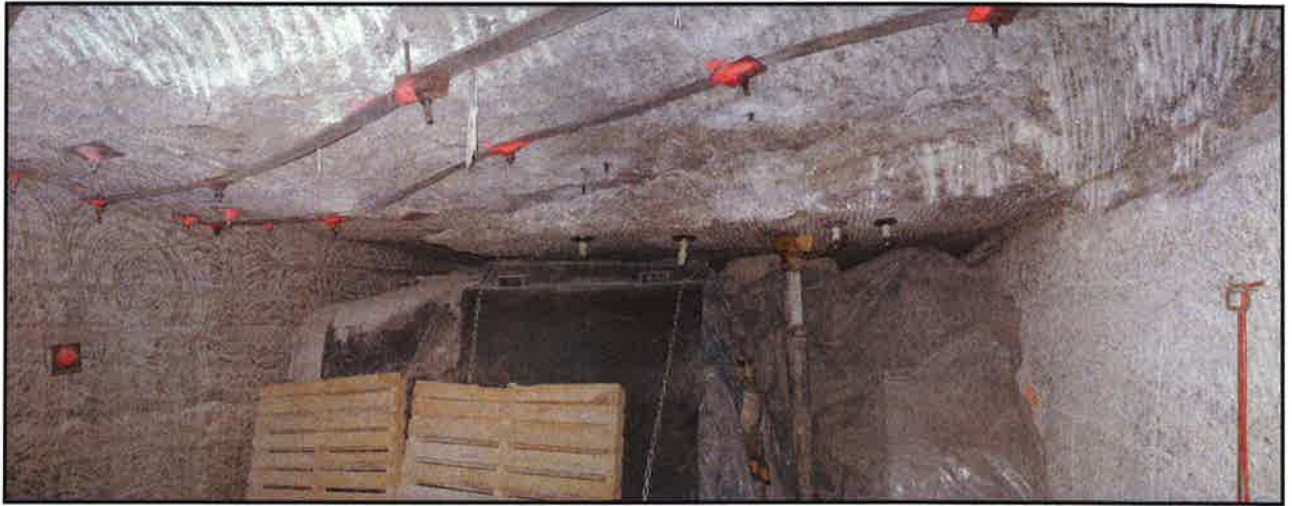
**Photo panoramique de l'état d'avancement actuel des travaux de déblaiement dans la galerie 21/2, en direction du nord-est**

Entre les recoupes R7 et R6, en direction du nord-est.

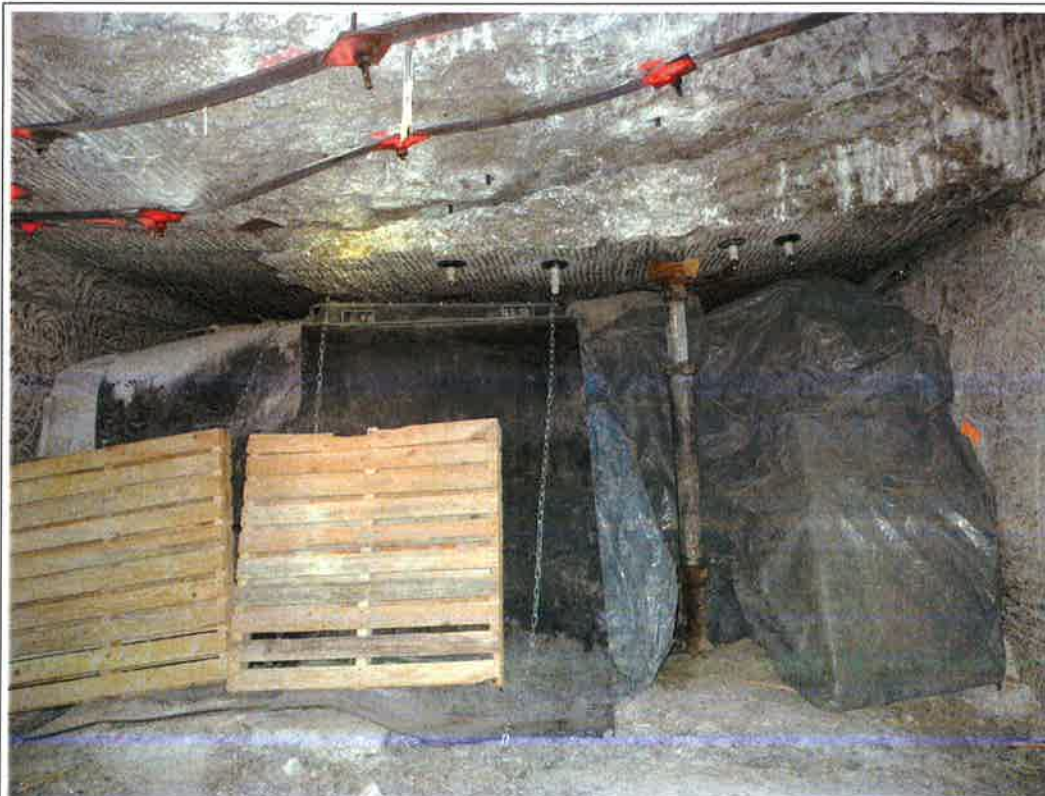
**Photo  
18/2015**

**StocaMine / Bloc 21.** Galerie 21/2, ou nord-est de la recoupe R7 ; en direction du nord-est, vue sur la situation actuelle des travaux de déblaiement. Décollement d'une épaisse plaque en biseau du toit, habituelle au niveau du parement sud-est.

Sécurisation à l'aide de boulons et d'un étançon isolé.

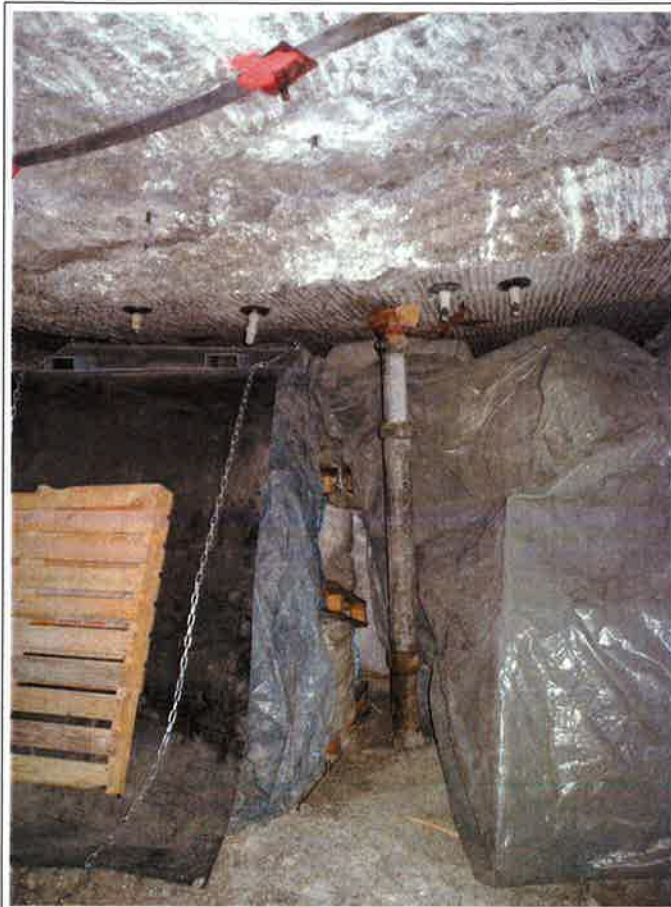
**Photo 19/2015**

**StocaMine / Bloc 21.** Galerie 21/2, ou nord-est de la recoupe R7 ; en direction du nord-est, vue sur la situation actuelle des travaux de déblaiement. Sécurisation de la plaque en biseau du toit décollée au niveau du parement sud-est à l'aide de boudins et d'un étançon isolé. Détail de la photo n° 18/2015 du 07 septembre 2015.

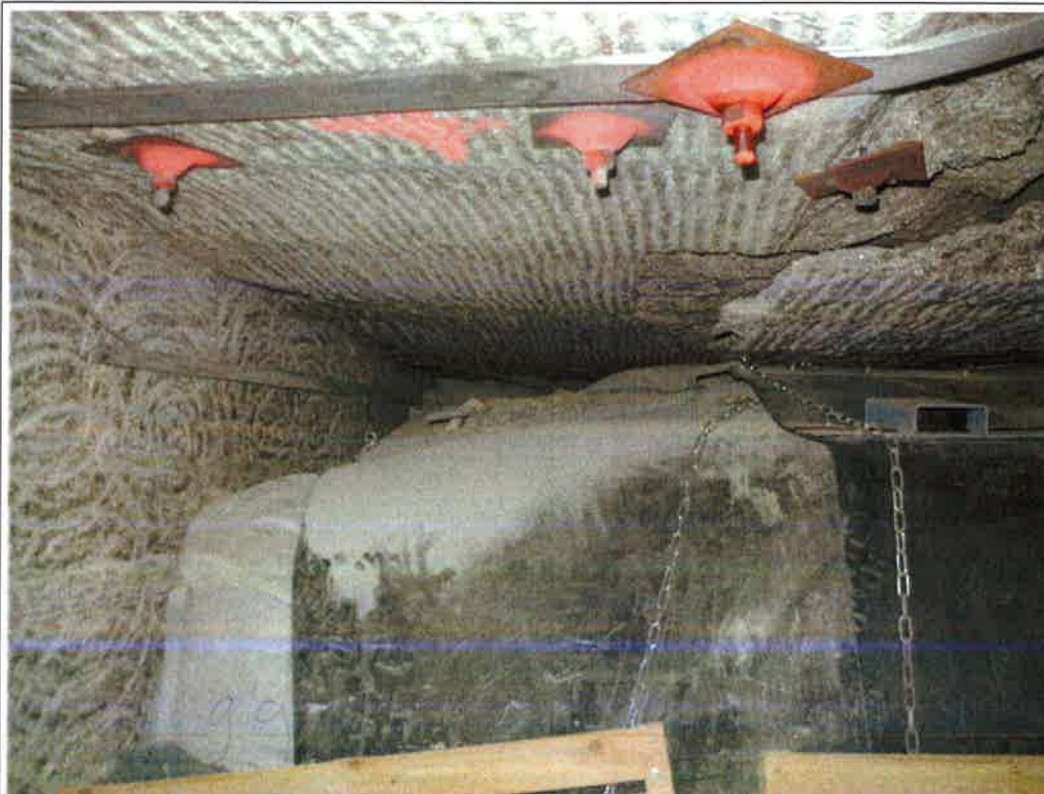
**Photo 20/2015**

**StocaMine / Bloc 21.** Galerie 21/2, ou nord-est de la recoupe R7 ; en direction du nord-est, vue sur la situation actuelle des travaux de déblaiement.

Parement nord-ouest avec une plaque en biseau décollée du toit. Situation globale plutôt favorable, permettant une sécurisation maîtrisée pour le déstockage.  
Détail de la photo n° 18/2015 du 07 septembre 2015.

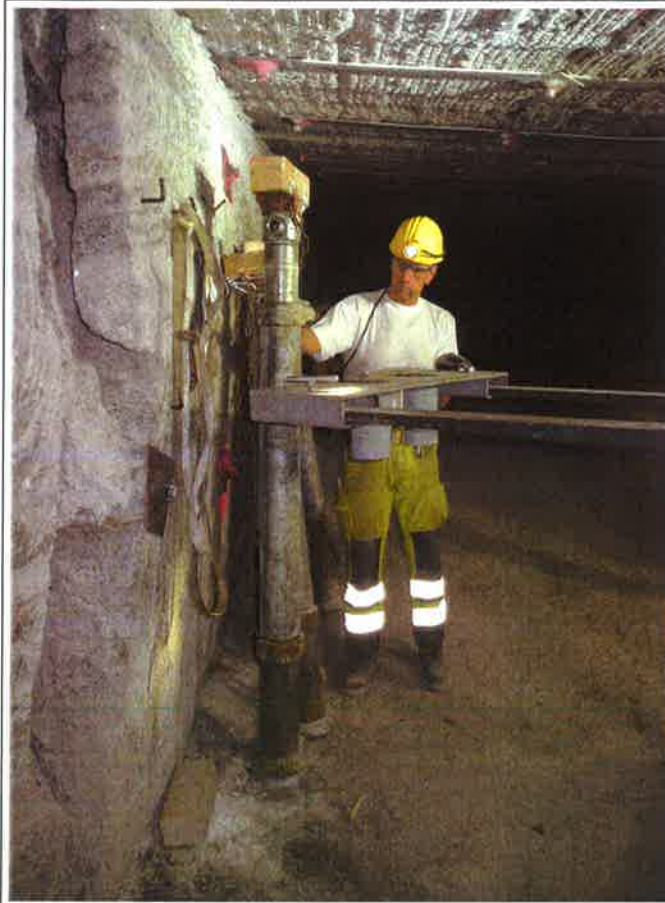
**Photo 21/2015**

**StocaMine / Bloc 21 / allée 2 au niveau de la recoupe A1R7. Démonstration<sup>\*)</sup> : Pose mécanisée d'un étançon hydraulique depuis une distance sûre.**  
Prise de l'éтанçon à l'aide d'un porte-étançon spécial attaché aux fourches d'un chariot élévateur dans la zone sécurisée. Photo du 07 septembre 2015.

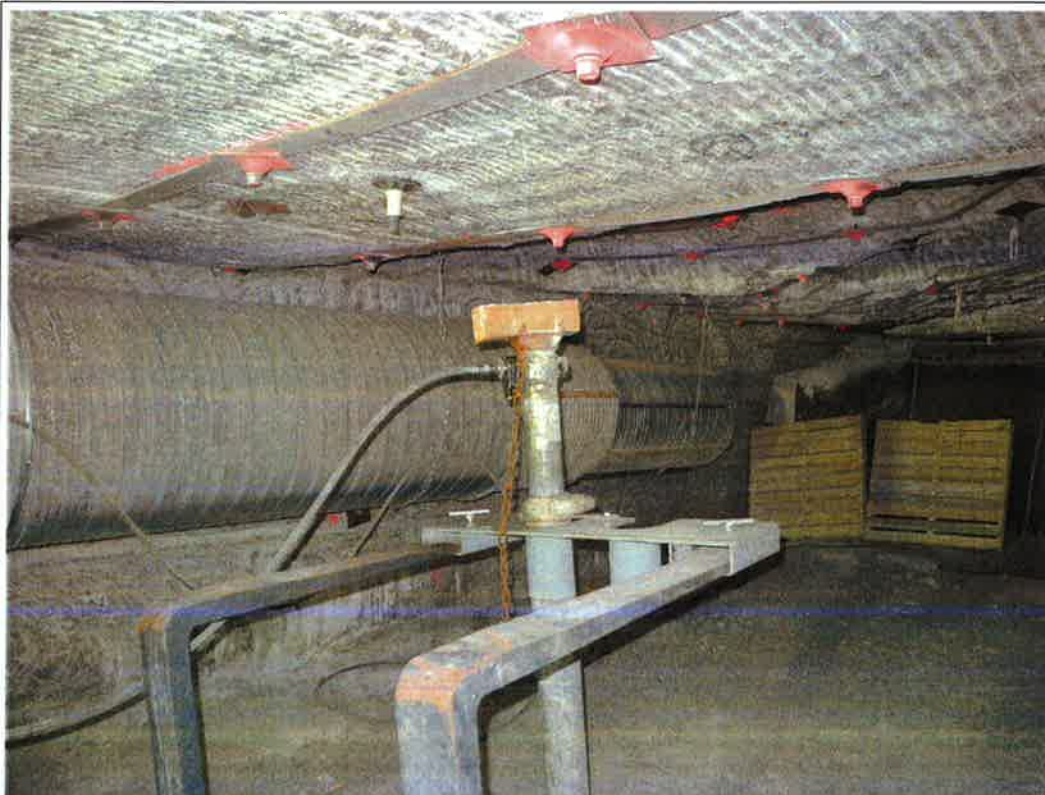
**Photo 22/2015**

**StocaMine / Bloc 21 / allée 2 au niveau de la recoupe A1R7. Démonstration<sup>\*)</sup> : Pose mécanisée d'un étançon hydraulique depuis une distance sûre.** Pose sans opérateur de l'éтанçon dans la zone "non sécurisée" à l'aide d'un chariot-élévateur avec outil porte-étançon. Photo du 07 septembre 2015.

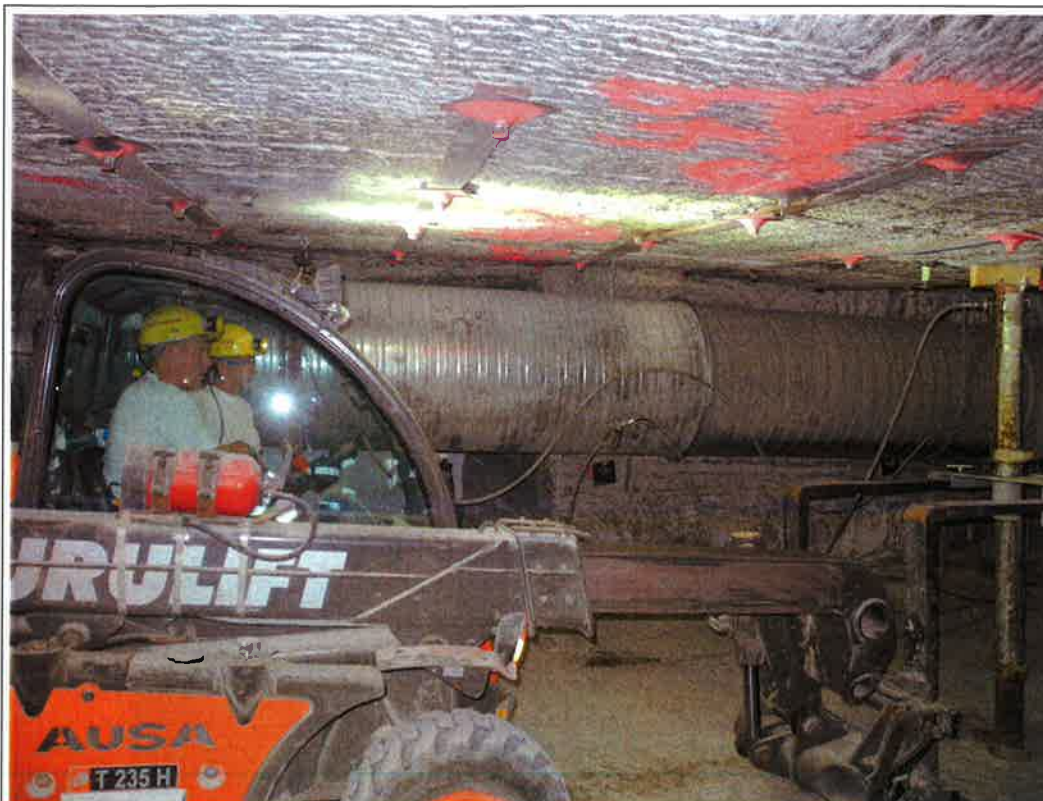
Photo  
23/2015

StocaMine / Bloc 21 / allée 2 au niveau de la recoupe A1R7. Démonstration<sup>\*)</sup> :  
*Pose mécanisée d'un étau hydraulique depuis une distance sûre.* Pose sans opérateur de l'étau dans la zone "non sécurisée" ; mise en pression au moyen d'un flexible haute pression, pistolet d'injection et pompe haute pression. Opérateur et cariste dans la zone sécurisée.  
Photo du 07 septembre 2015.

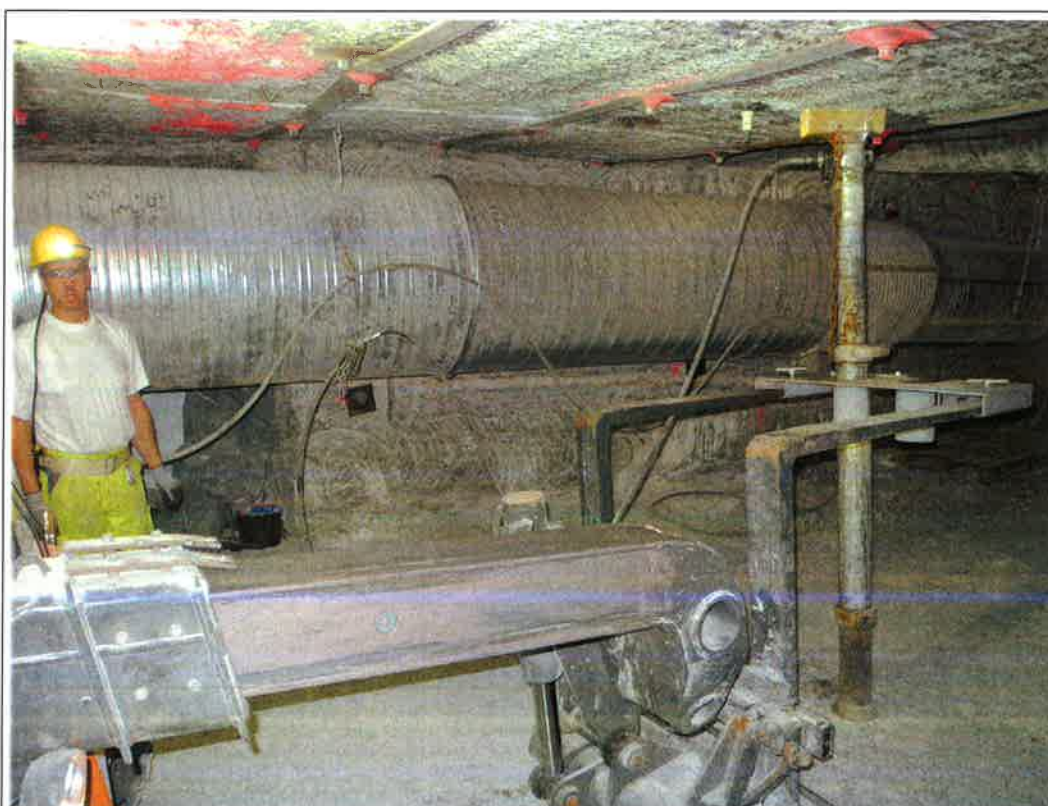
Photo  
23a/2015

StocaMine / Bloc 21 / allée 2 au niveau de la recoupe A1R7. Démonstration<sup>\*)</sup> :  
*Pose mécanisée d'un étau hydraulique depuis une distance sûre.* A gauche : opérateur chargé d'actionner le pistolet d'injection. Détail de la photo n° 23/2015 du 07 septembre 2015.

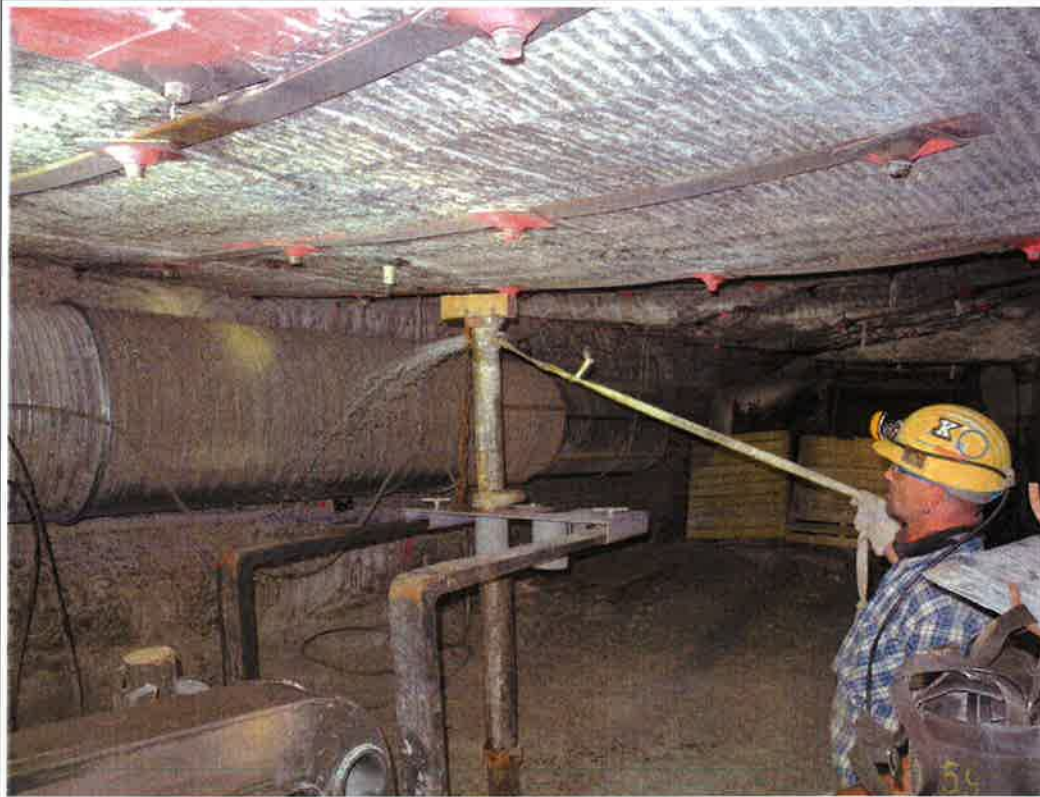
**Photo**  
**24/2015**

**StocaMine / Bloc 21 / allée 2 au niveau de la recoupe A1R7. Démonstration<sup>\*)</sup> :**

**Pose mécanisée d'un étau hydraulique depuis une distance sûre.** Foudroyage de l'étau dans la zone "non sécurisée" ; la clé a été insérée dans la cartouche, on tire lentement sur la chaîne pour relâcher la pression dans l'étau (de l'eau s'écoule), l'étau se rétracte ; prise de l'étau à l'aide du chariot-élévateur avec outil porte-étau et repliement du matériel.  
Photo du 07 septembre 2015.
