La lettre d'information

sur la fermeture responsable du stockage

29 JANVIER 2019

LE STOCKAGE SOUTERRAIN STOCAMINE

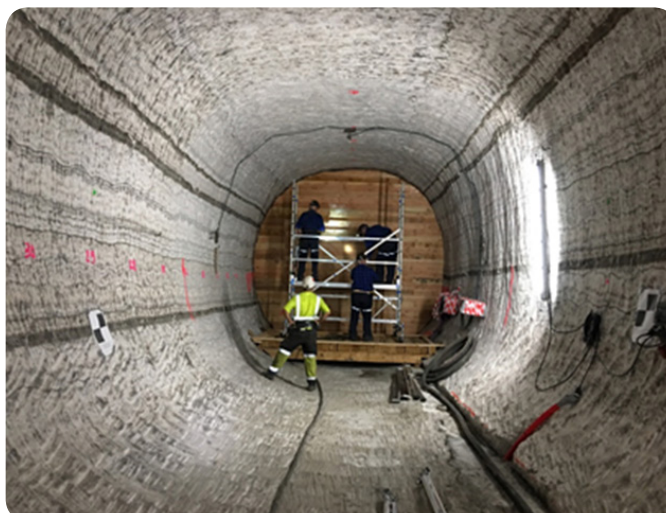
> **Les travaux du pilote de confinement.**

Deux méthodes de construction des barrages de confinement ont été testées : béton coulé et béton projeté. Les MDPAs ont retenu **le béton coulé qui conduit à de meilleures performances** tout en améliorant les conditions de travail (les manipulations sont moins contraignantes par rapport au béton projeté pour les opérateurs et les émissions de poussières et d'aérosols réduites) et en limitant les pertes de matériau (pas de rebond et de chute de béton comme c'est le cas avec du béton projeté).

Les contraintes de construction particulières d'un ouvrage en béton coulé résident dans le soin à apporter au coffrage et dans la continuité de l'opération de coulage. Ces contraintes sont tout à fait maîtrisées avec les techniques actuelles.

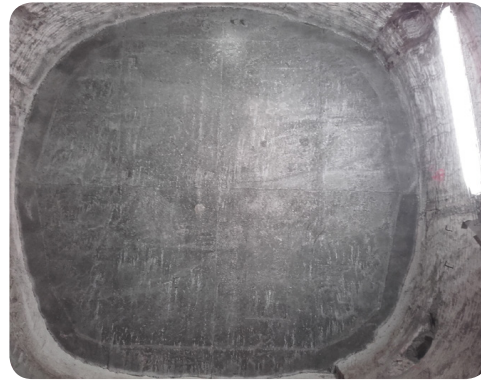
➤ **Le front une fois le béton coulé.**

Les **premiers résultats** de l'instrumentation de cet ouvrage-test **sont positifs**. Ils concluent au dépassement des objectifs :

- de perméabilité : le noyau de béton est **50 fois plus imperméable que prévu** (tests réalisés sur éprouvettes de béton carotté) ;
- de contrainte (augmentation de la pression des terrains au droit des parois cerclant le pilote : le massif de sel se referme progressivement sur le béton et **augmente bien ses performances au fil du temps**) ;
- de respect des contraintes de température : la température de prise de l'ouvrage reste **inférieure aux seuils admis pour obtenir un béton durable**, qui fait masse et ne se fissure pas.

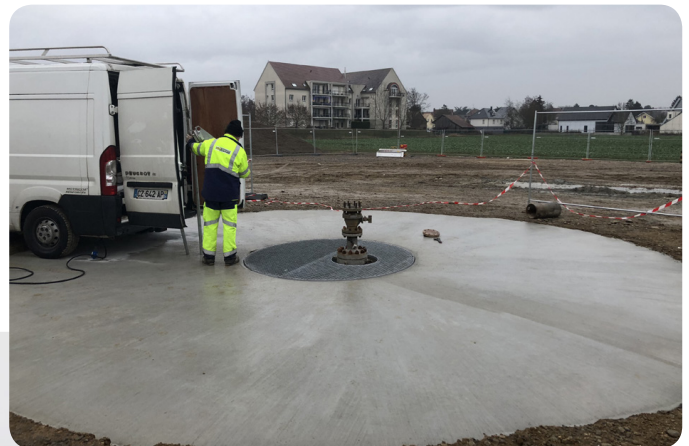
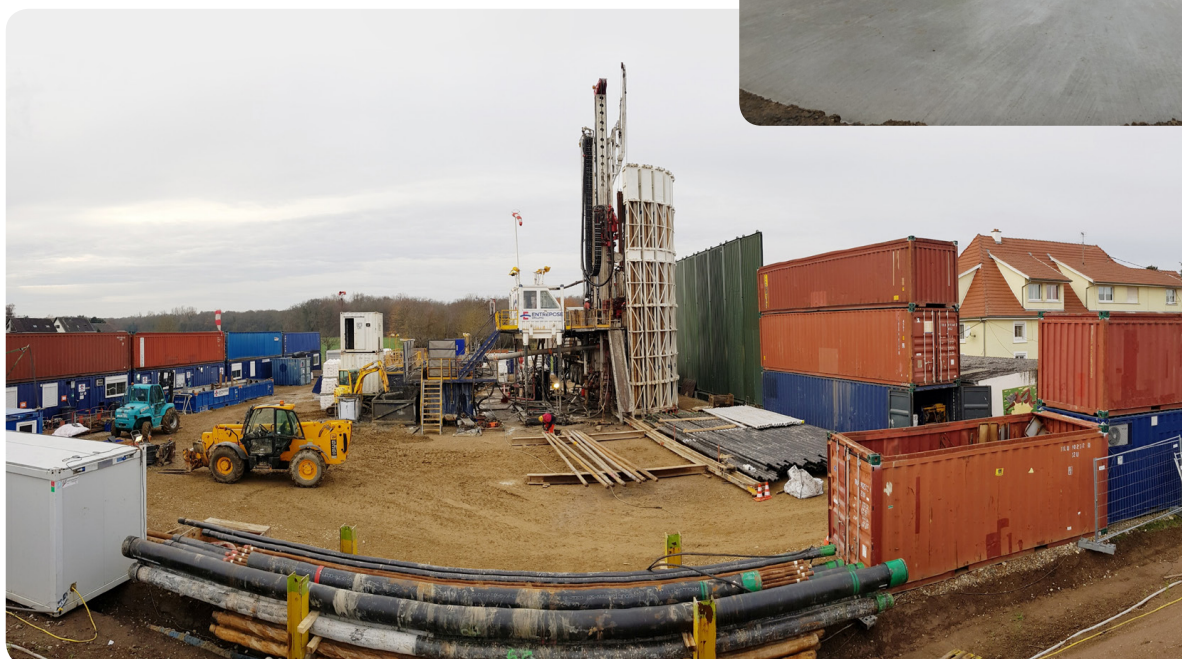
➤ **Le chantier du sondage de Pulversheim.**

Ci-dessus, la tête de puits de sondage.

Le **second sondage** a été foré au centre de la commune de **Pulversheim** en octobre 2018, **jusqu'à une profondeur de 1000 mètres**. Il a été prescrit dans l'arrêté préfectoral du 23 mars 2017 autorisant le stockage pour une durée illimitée, après déstockage partiel du mercure et construction des ouvrages de confinement (les barrages).

La hauteur d'eau mesurée dans ce sondage n'est pas encore stabilisée et reste influencée par les 135 m³ de boues de forage qui ont pénétré dans les premiers vides miniers rencontrés à -978 mètres. La couche supérieure de potasse exploitée s'est refermée sur elle-même : elle n'a pas occasionné de perte de boue lors du forage.

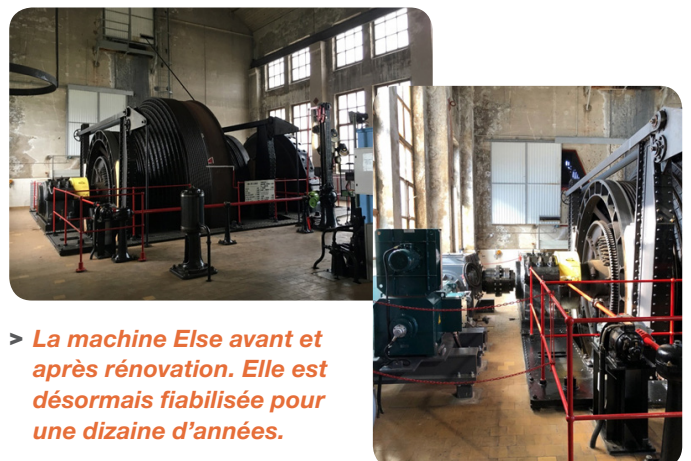
> **La machine Else avant et après rénovation. Elle est désormais fiabilisée pour une dizaine d'années.**

Au printemps 2017, la machine du puits Else, vieille de 90 ans, a présenté une avarie électrique majeure et il a été indispensable de fiabiliser rapidement cet équipement essentiel. Pendant le temps des procédures d'appel d'offres public européen imposées aux MDPAs puis de la réalisation des travaux (d'un coût de 900 000 euros, hors coûts MDPAs et opérateur minier), les équipes ont fonctionné en mode dégradé mais sécurisé. **La machine Else rénovée fonctionne normalement** depuis la reprise des congés en août dernier.
