# La lettre d'information sur les travaux de déstockage

N°13 - NOVEMBRE 2015

LE STOCKAGE SOUTERRAIN STOCAMINE

## DE MEILLEURES CONDITIONS DE DÉSTOCKAGE DANS L'ALLÉE 2 DU BLOC 21

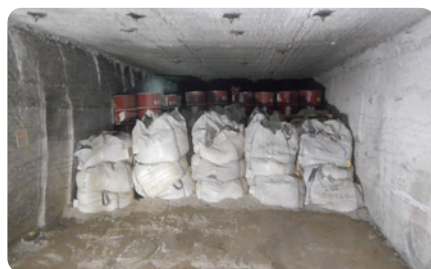
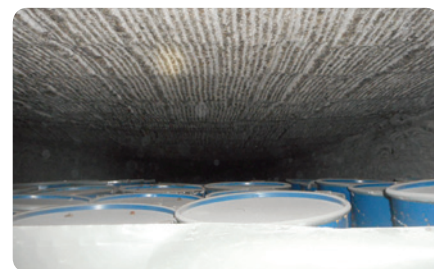
Vues de l'allée 2 montrant l'évolution positive de la situation minière.

Suite aux conditions minières dégradées rencontrées dans l'allée 2 du bloc 21 et conformément à l'arrêté de police des mines, les Mines de Potasse d'Alsace (MDPA) et leurs prestataires ont élaboré une méthode plus sûre pour progresser dans ces zones dangereuses et ont fait appel au tiers expert K-Utec, choisi par l'Administration. Celui-ci a validé les mesures de renforcement et les travaux de déstockage ont pu se poursuivre dans l'allée 2 mais à un rythme plus ralenti.

Les mesures, contraignantes, ont en effet consisté, au fil de l'extraction des colis, à renforcer le toit (plafond) à distance par pose d'étais hydrauliques individuels. Ce renforcement était préalable à l'intervention du personnel, chargé de mettre en place un second renforcement provisoire par boulons en fibre de verre. Le toit déconsolidé a ensuite été havé (creusé) jusqu'à cette dernière ligne de boulons et des boulons en acier de 2 mètres de long scellés à la résine ont été posés pour tenir le toit définitif de l'allée 2.

Heureusement, les conditions se sont ensuite améliorées, sans doute car les zones sur-contraintes par l'exploitation des couches de potasse sus-jacentes (cf. lettre d'information n°11) ont été dépassées. Le retour à des conditions de travail moins contraignantes a permis d'améliorer le rythme de déstockage.

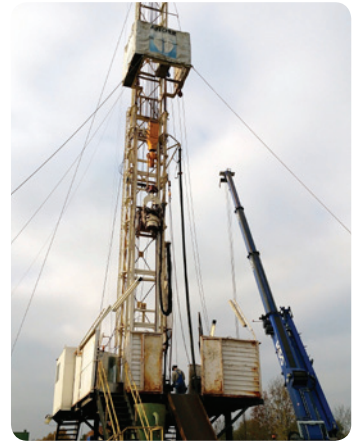
La sondeuse sur le chantier de la mine Amélie.

Un premier sondage carotté avait été foré en 2013 afin d'atteindre le point bas de la mine Amélie et de disposer d'un bon indicateur de la remontée de saumure dans ce secteur qui abrite le stockage. Malheureusement, les opérations avaient été interrompues au-dessus de la couche supérieure de potasse exploitée, encore très poreuse et riche en vides.

Ce forage a été repris avec une technique de forage dévié à partir de 800 mètres de profondeur et en destructif. Les vieux travaux de la couche inférieure ont été traversés : des vides ont été rencontrés et la présence de saumure a été détectée. Reste à tester à l'aide de mesures et d'essais s'il s'agit d'eau remontant dans la mine ou des liquides utilisés lors de la foration.
