# La lettre d'information sur les travaux de déstockage

N°16 - JUIN 2016

LE STOCKAGE SOUTERRAIN STOCAMINE

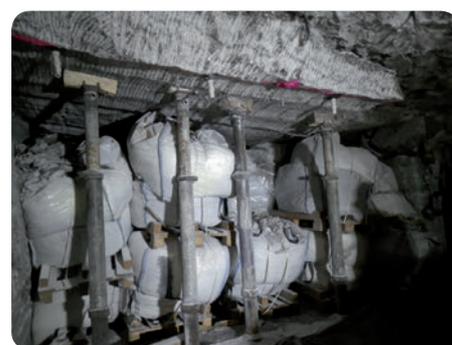
À la date du 3 juin, les 25 premiers mètres de l'allée 1 du bloc 12 étaient déstockés. Sur ces premiers mètres, le mur (sol) était soufflé sur une hauteur pouvant atteindre 1 m, comprimant les déchets contre le toit (plafond) et rendant leur extraction très difficile.

Depuis trois semaines, la progression du chantier est ralentie par une forte dégradation de l'état du toit qui présente un banc décollé d'une épaisseur de 20 à 60 cm.

La situation dans le bloc 12 aujourd'hui.

Cette situation est similaire à celle rencontrée dans le bloc 21 pour laquelle une méthode sécurisée de progression avait été définie et validée par l'expert K-Utec et l'Inspecteur du Travail. Elle est donc appliquée dans le bloc 12 : le banc décollé est sécurisé par étauçons hydrauliques posés à distance (pour ne pas exposer les opérateurs à une chute du toit) et des boulons en fibre de verre sécurisent le toit pendant les opérations d'extraction (1). La plaque décollée est ensuite havée (2) et des boulons définitifs en acier viennent renforcer le toit et les parements (murs).

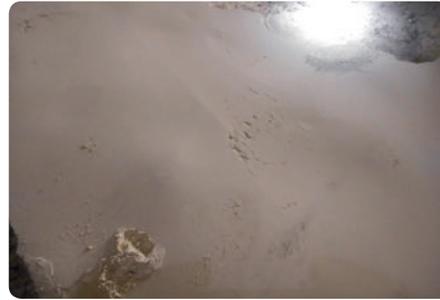
Ce 3 mai 2016, lors de l'extraction d'un big-bag de déchets arséniés, environ 100 kg de trioxyde d'arsenic (qui est 500 fois plus toxique que l'arsenic lui-même) se sont déversés suite vraisemblablement au déchirement d'une couture ou d'un point de fragilité. Le big-bag était très chargé, il contenait plus de 1 400 kg de déchets arséniés. Les déchets ont été reconditionnés dans un nouveau big-bag et le colis a été sorti du bloc 12.

Suite à cet incident, de fortes contaminations à l'arsenic ont été détectées par le préventeur sécurité, hors de la zone rouge où les opérateurs ne portent pas d'équipements spéciaux de protection individuelle. Les travaux ont été stoppés, les opérations de décontamination enclenchées et un comité d'hygiène, de sécurité et des conditions de travail (CHSCT) extraordinaire a été convoqué.

Épandage de poudre arséniée.

Une analyse minutieuse des faits a permis d'identifier les causes de cet incident : les procédures de traitement d'un

épandage n'ont pas été appliquées avec suffisamment de rigueur et les précautions ont été insuffisantes face aux risques de contamination à l'extérieur de la zone rouge. Un manque de recul dans l'appréciation des risques et de leurs conséquences a également été constaté, tout comme des défaillances dans le contrôle des opérations.

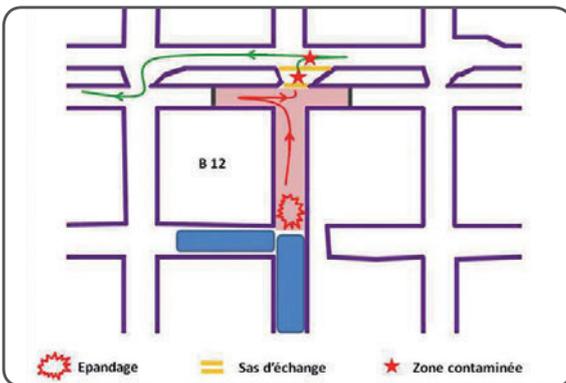
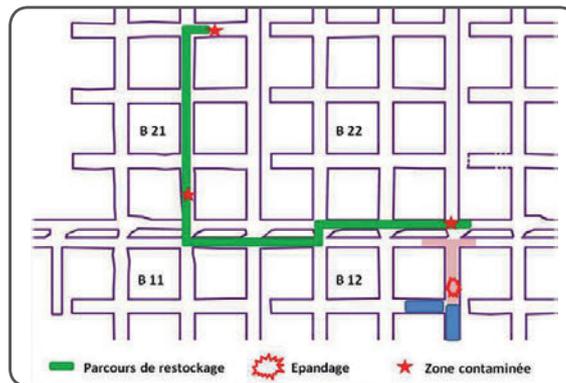
Schémas situant l'incident et la zone contaminée.
