La lettre d'information sur les travaux de déstockage

FÉVRIER 2015

LE STOCKAGE SOUTERRAIN STOCAMINE

D'IMPORTANTES PROBLÈMES D'ORIGINE MINIÈRE

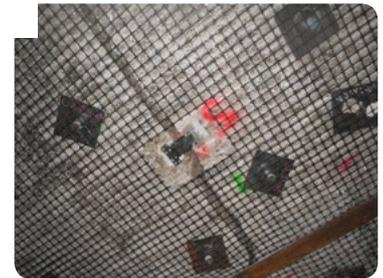
DANS L'ALLÉE 3, des fissures transversales dans le toit (le plafond) sont apparues à l'endroit destiné à être aménagé en atelier de reconditionnement des colis de déchets. Il s'agit d'une pathologie minière peu courante aux MDPA. La zone a été traitée par un fort boulonnage et un dispositif de mesure de l'évolution de ces fissures a été mis en place comme observable sur la photo ci-contre (1).

Il pourrait s'agir d'un phénomène plus profond qui, s'il prenait de l'ampleur, générerait un risque d'éboulement du toit, risque qui affecterait alors gravement la sécurité du chantier.

Une campagne de mesures réalisée par détection radar, méthode qui permet d'ausculter les terrains en profondeur, a confirmé que le toit est fragilisé dans cette zone.

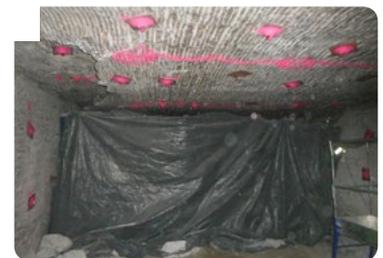
DANS L'ALLÉE 2, le déstockage en cours a été interrompu car le toit est décollé et repose sur les colis de fûts (2). Le décollement se constate sur toute la largeur de la galerie et sur toute la longueur visible, avec une épaisseur de 20 à 50 cm, créant une « cale » (le bloc en partie détaché sur les photos ci-dessous) pesant plusieurs tonnes (3).

La première mesure consistera à tester un dispositif d'abattage de cette cale. Des endoscopies ont été réalisées pour voir si d'autres décollements ont affecté le toit plus en profondeur et il apparaît localement une seconde fissure 20 cm plus haut. Des fissures transversales identiques à celles de l'allée 3 sont également constatées.

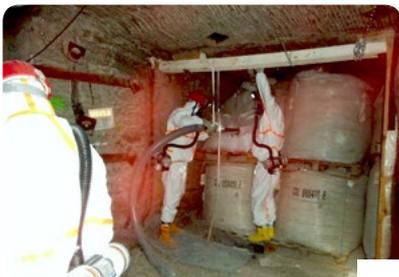
(4)

Des essais à l'aide d'une suceuse pour aspirer le contenu de big-bags qui seraient coincés verticalement ou latéralement ont été réalisés (4). Ils ont montré que cette technique fonctionne si le produit est pulvérulent (en poudre) mais qu'elle n'est pas adaptée dans le cas où les REFIOM sont agglomérés. Il n'y a donc pas de solution universelle. En fonction des cas, il pourra être nécessaire de recourir à des moyens d'extraction manuels.
