Évaluation de la résistance du cuvelage en fonte dans le puits Joseph

Rapport final

Doc. n° (PDM) : 00927629 Rev.: 00

Client : Mines de Potasse d'Alsace (MDPA)
Avenue Joseph-Else – BP 50
68310 Wittelsheim

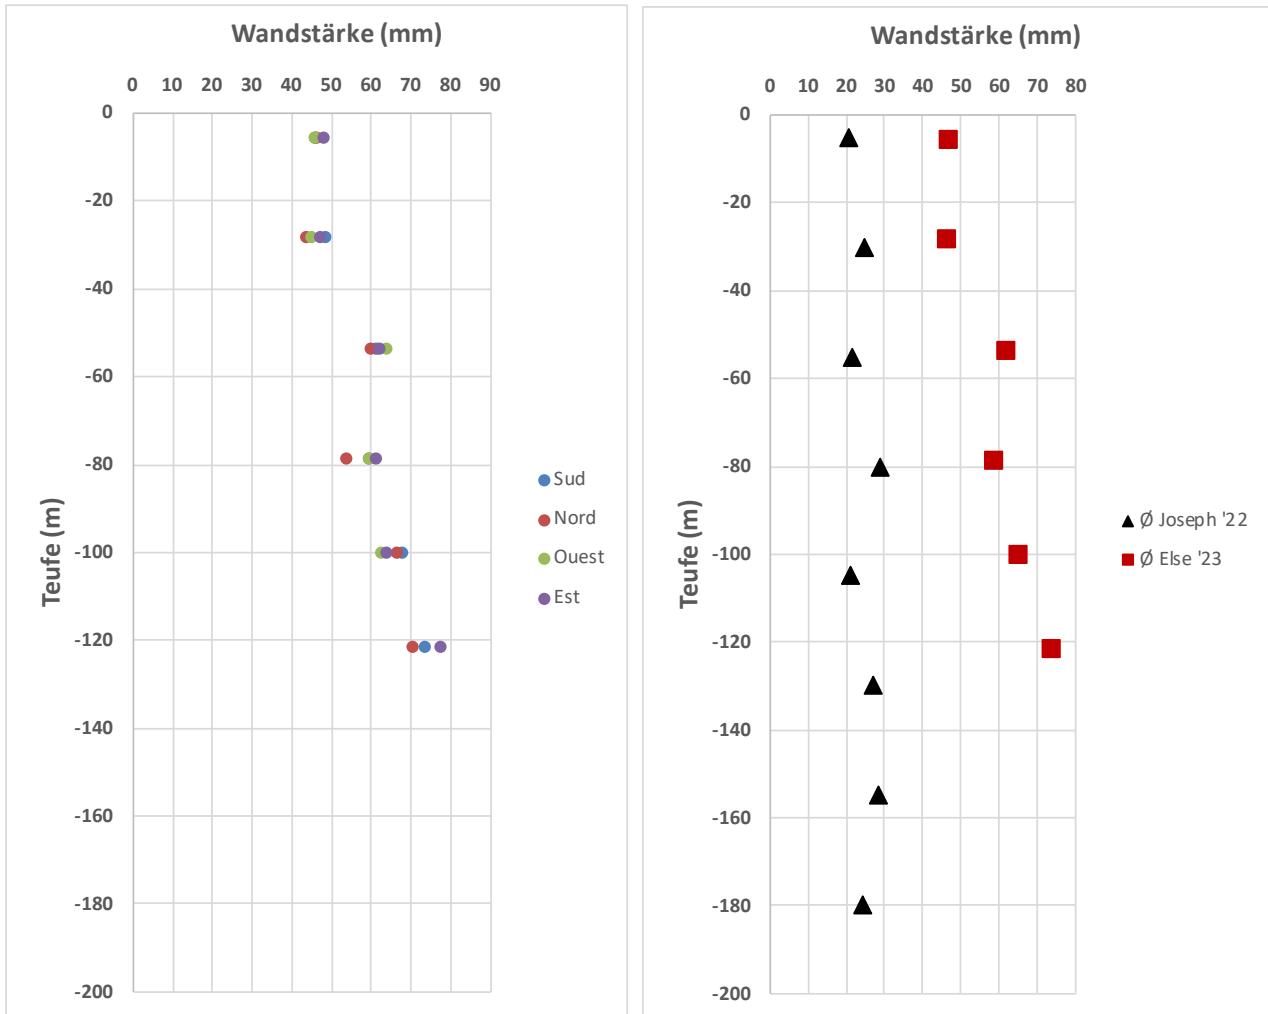
Des mesures par ultrasons ont également été effectuées dans le puits Else pour déterminer l'épaisseur du cuvelage. Les résultats sont documentés dans [9] et représentés selon la profondeur dans la figure 2 (à gauche). On remarque que les valeurs mesurées sont nettement moins variables entre les différents niveaux de mesure que dans le puits Joseph. Sur le côté droit de la même figure, les épaisseurs moyennes des parois de cuvelage des deux puits sont comparées. On remarque ici très clairement que les épaisseurs de paroi du puits Else semblent être encore presque conformes à celles d'origine, alors que dans le puits Joseph, une réduction considérable due à la corrosion a eu lieu.

Figure 2 : Mesures de l'épaisseur de paroi par ultrasons puits Else (à gauche) et comparaison avec le puits Joseph (à droite)

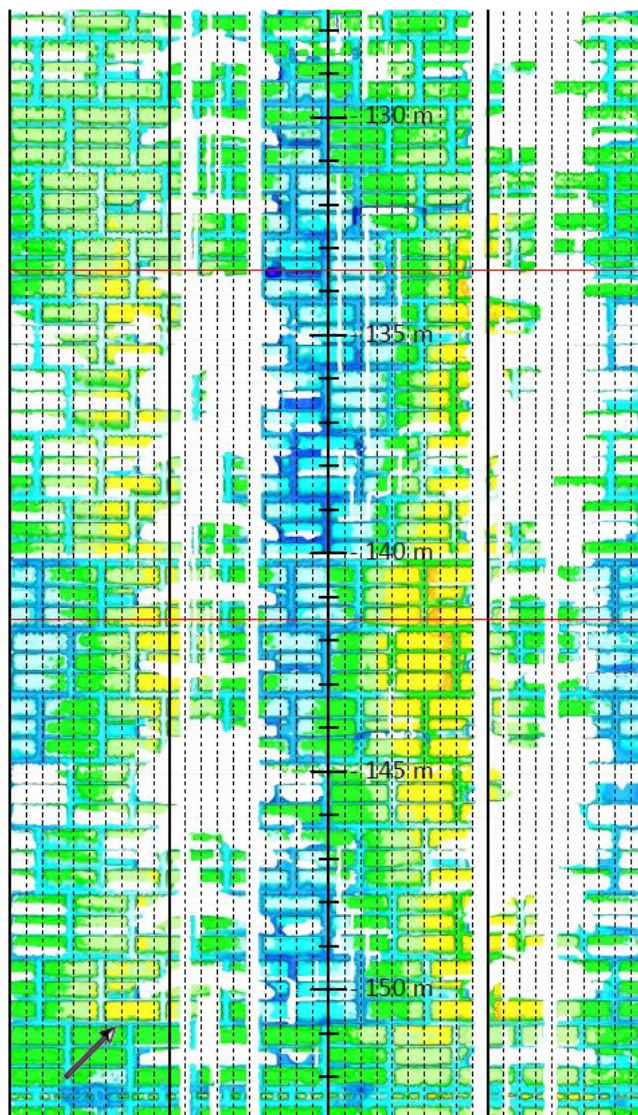
Le relevé du puits a également permis de constater une légère ovalisation du puits de 130 à 151 m de profondeur. Cette ovalisation s'arrête brusquement à 151 m de profondeur, car un joint de picotage y est aménagé. Ces joints ont été insérés lors de l'installation du cuvelage et du jour vers le fond. En raison des moyens mis en œuvre au début du XX^e siècle. La pose ne pouvait pas être effectuée au millimètre près. C'est la raison de l'apparition de ce type de plan de joint et du décalage horizontal entre la partie supérieure du cuvelage et la partie inférieure du cuvelage. Pour étanchéifier ces joints, on y enfonçait généralement des coins et cales en bois susceptibles de gonfler en présence d'eau (picotage). Une autre caractéristique des joints de picotage est l'absence de boulonnage des brides d'appui horizontales adjacentes.

Figure 5 : Légère ovalisation à partir d'environ 130 m avec interruption brutale par un joint de picotage à environ 151 m (flèche : joint de picotage, vert : pas de déformation, bleu : déformation vers l'intérieur, jaune : déformation vers l'extérieur) [10]
