## Les effondrements dus à l'exploitation du sel

Bernard Feuga

Bernard Feuga. Les effondrements dus à l'exploitation du sel. Géosciences, BRGM, 2009, pp.86-95.  
hal-01059632

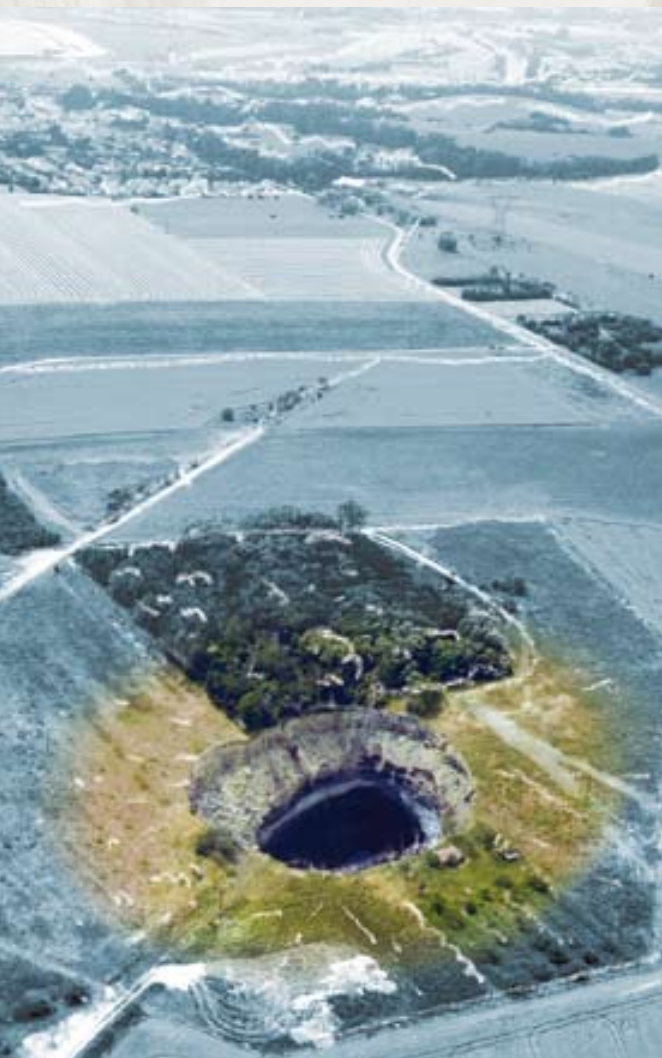
**Effondrement provoqué de la cavité LR50-51  
de La Rape, Art-sur-Meurthe  
(Meurthe-et-Moselle) en décembre 2004.**

*Induced collapse of cavity LR50-51 sinkhole  
at the La Rape brine field, Art-sur-Meurthe  
(Meurthe-et-Moselle Department)  
in December 2004.*

De tels cratères sont également visibles en France, notamment dans le bassin salifère de Nancy. Les plus récents ont été provoqués volontairement par les exploitants, pour éviter que des cavités trop grandes ne s'effondrent de manière incontrôlée. C'est vrai notamment pour l'effondrement de la cavité LR50-51 du champ de sondages de La Rape (Meurthe-et-Moselle) [Jeanneau (2005)]. Bien que la cavité ait été partiellement vidée de sa saumure pour faciliter son effondrement, celui-ci n'a pas revêtu un caractère brutal. La taille du cratère initial était beaucoup plus petite que celle de la cavité souterraine. Le cratère a atteint, progressivement, par chute d'écaillles successives, une dimension du même ordre que celle de la cavité (photo 5).

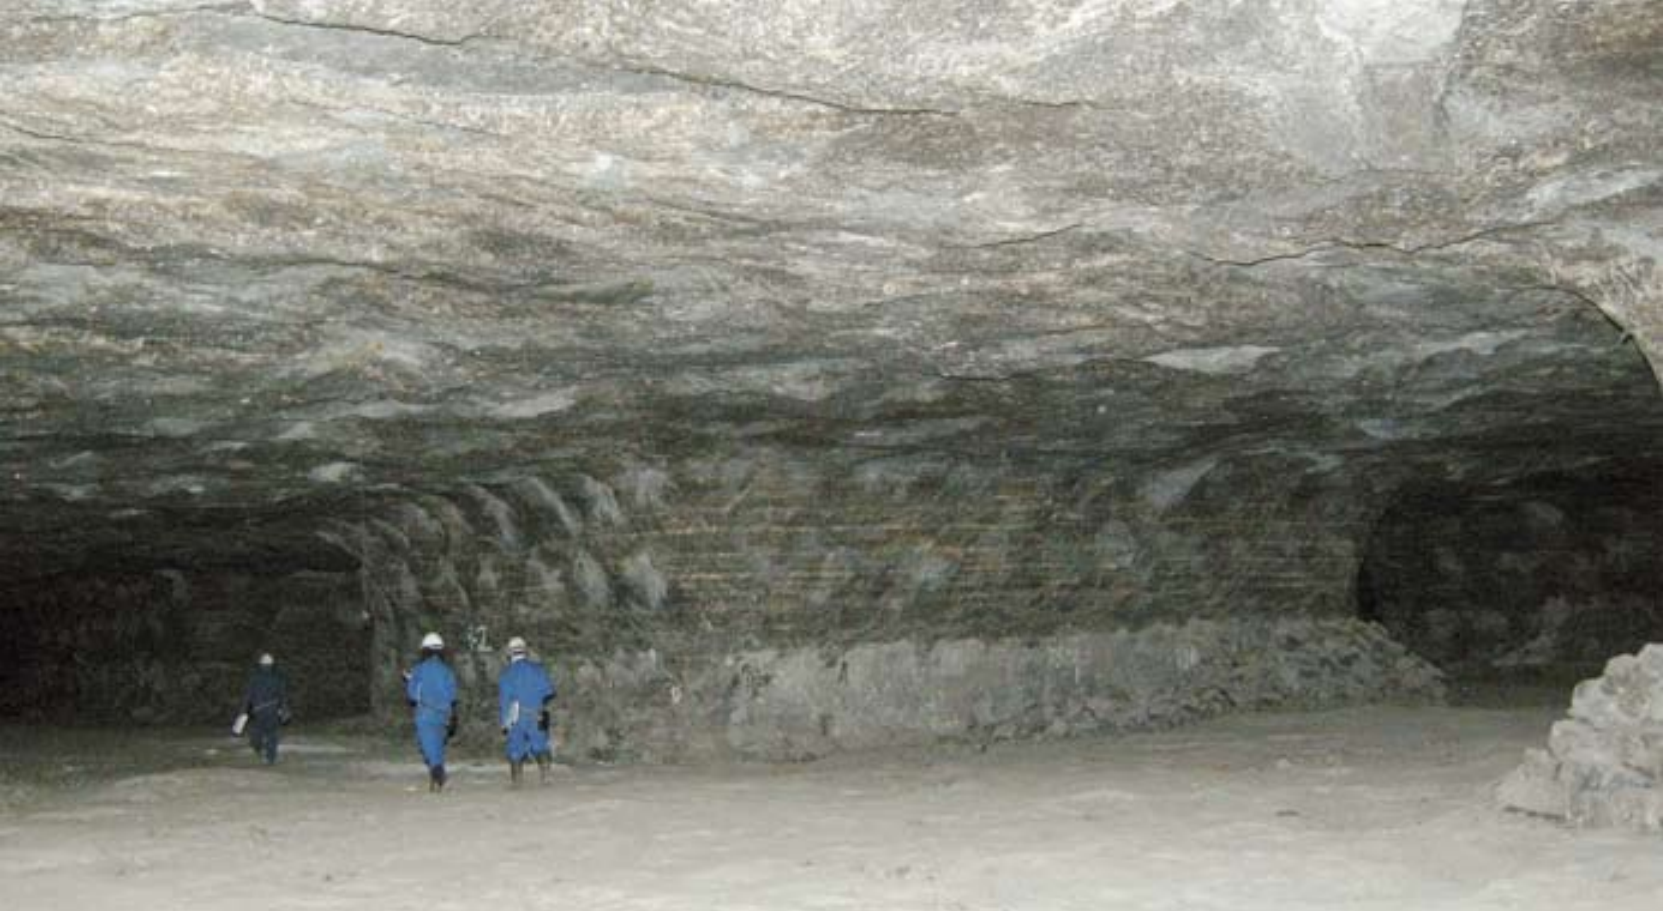
▲ **Mine de sel à Einville-au-Jard (Meurthe-et-Moselle)**  
**Exploitation selon la méthode des chambres et piliers abandonnés.**

*Room and pillar Einville-au-Jard salt mine (Meurthe-et-Moselle).*

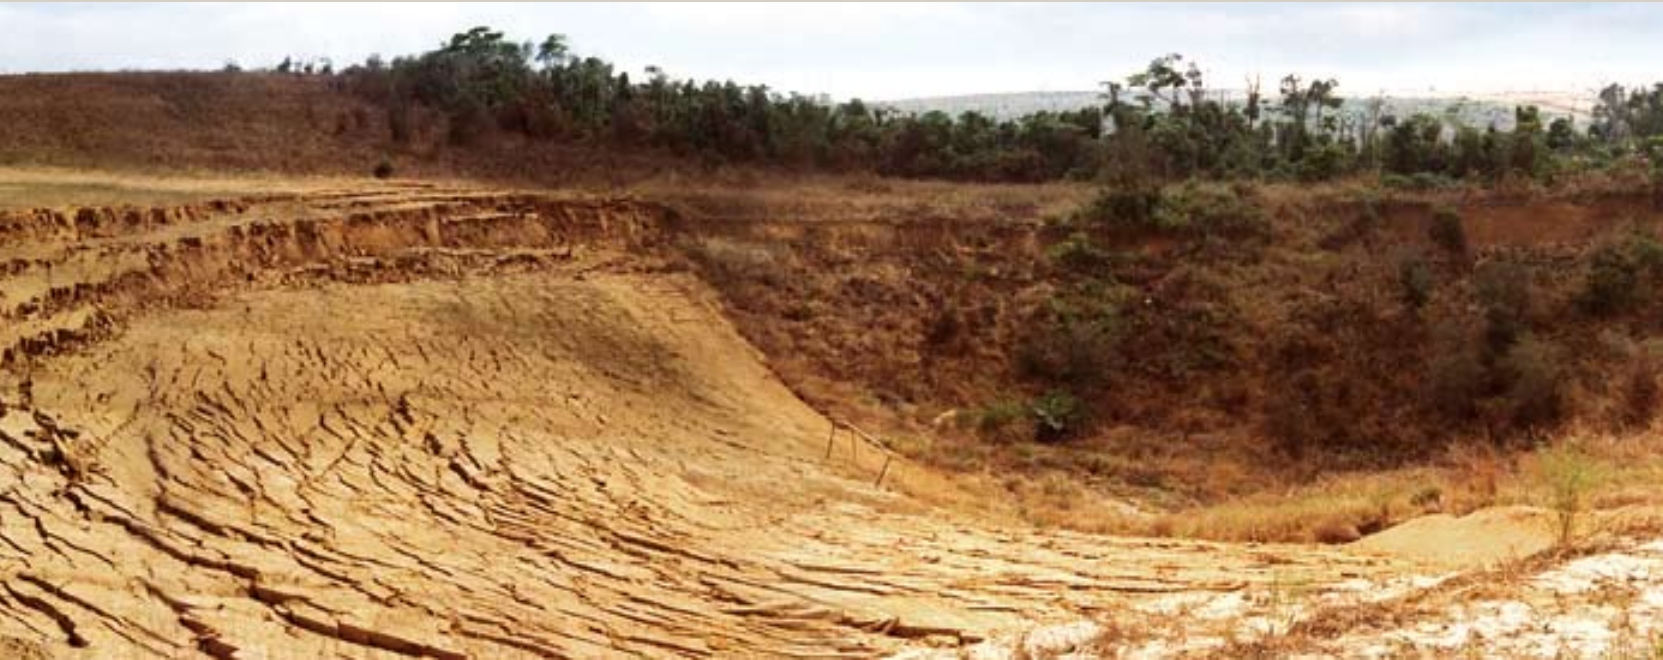
▲ **Photo 2 : Inondation de la mine de potasse de Holle (Congo) – effondrement n° 1.**

Photo 2: Flooding of the Holle potash mine (Congo) – sinkhole N° 1.

Le 18 juin 1977, une petite venue d'eau apparut lors du creusement d'une galerie dans la mine de potasse de Holle, en République du Congo [Feuga *et al.* (2005)]. Le débit de cette venue d'eau, au début fortement salée, s'accrut rapidement, cependant que sa teneur en sel diminuait, et finit par devenir incontrôlable. La mine dut être abandonnée le 22 juin. L'inondation s'accompagna de trois effondrements sur une distance de plus de 1 500 m. Le plus grand, d'un diamètre de 150 m et d'une profondeur de 20 m, était situé à la verticale du point d'irruption de l'eau (*photo 2*).

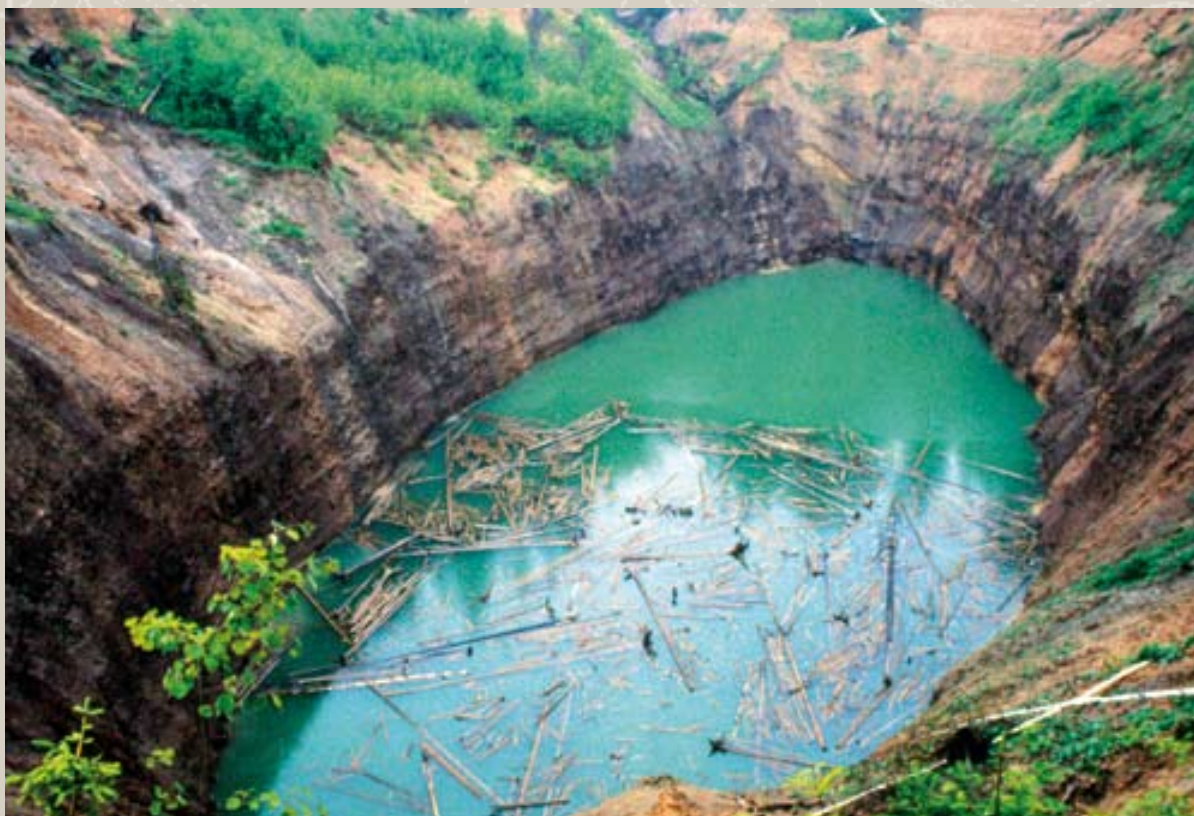
◀ **Photo 3 : Cratère d'effondrement et d'explosion au-dessus de la mine Bereznikovskiy-3 (Russie).**

*Photo 3: Collapse and explosion crater above the Bereznikovskiy-3 mine (Russia).*

La mine était exploitée par piliers affaissables qui finirent par se rompre, provoquant un effondrement du toit et des venues d'eau qui se transformèrent en inondation et furent la cause de l'abandon de la mine. Mais l'évolution de celle-ci et des terrains environnants se poursuit, avec la dissolution d'importantes quantités de sel et le développement de vides de grande taille. Les terrains surincombants finirent par s'effondrer provoquant une explosion du méthane accumulé dans les vides et donnant naissance à un cratère de 80 m de long, 40 m de large et 200 m de profondeur (*photo 3*). Ce cas est lui aussi unique dans les annales minières mondiales.

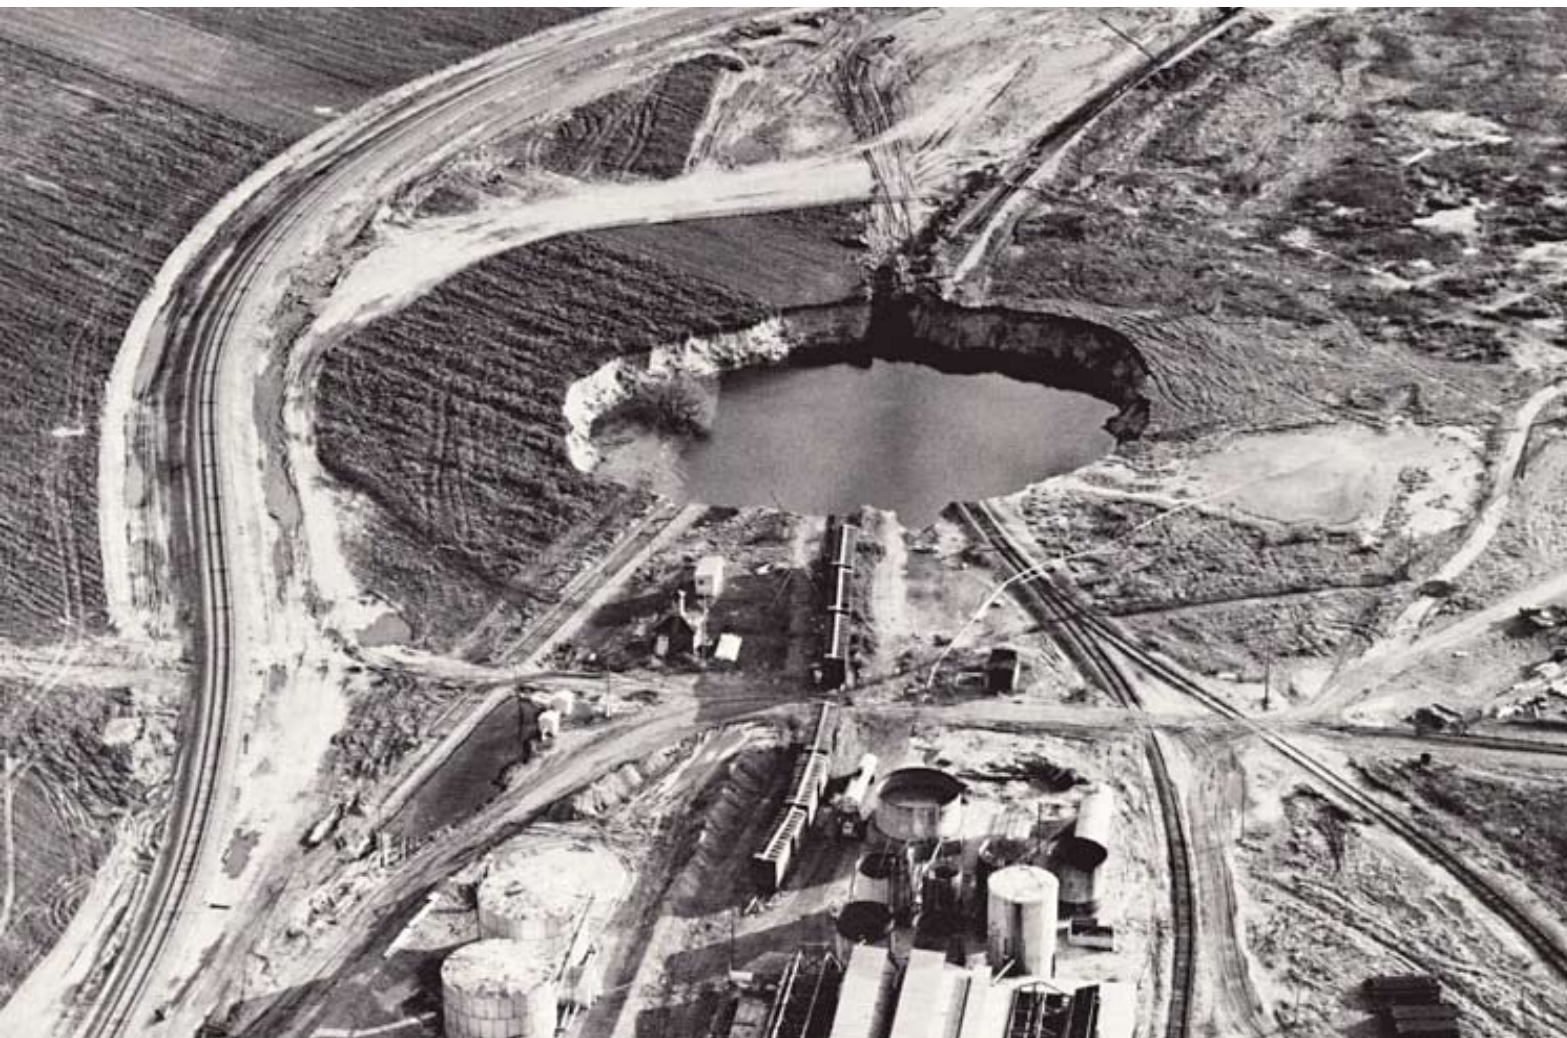
La *photo 4* présente l'effondrement survenu le 21 octobre 1974 près de Hutchinson, Kansas [Walters (1978)]. L'éboulement d'une cavité de dissolution devenue trop grande s'est propagé dans les shales surmontant le sel jusqu'à atteindre la surface du sol, y créant un cratère profond de 18 m et d'un diamètre de 80 m qui s'est rapidement rempli d'eau.

**Photo 4 : Le « Cargill Sinkhole », Hutchinson, Kansas (USA).**

*Photo 4: The "Cargill Sinkhole", Hutchinson (Kansas, USA).*

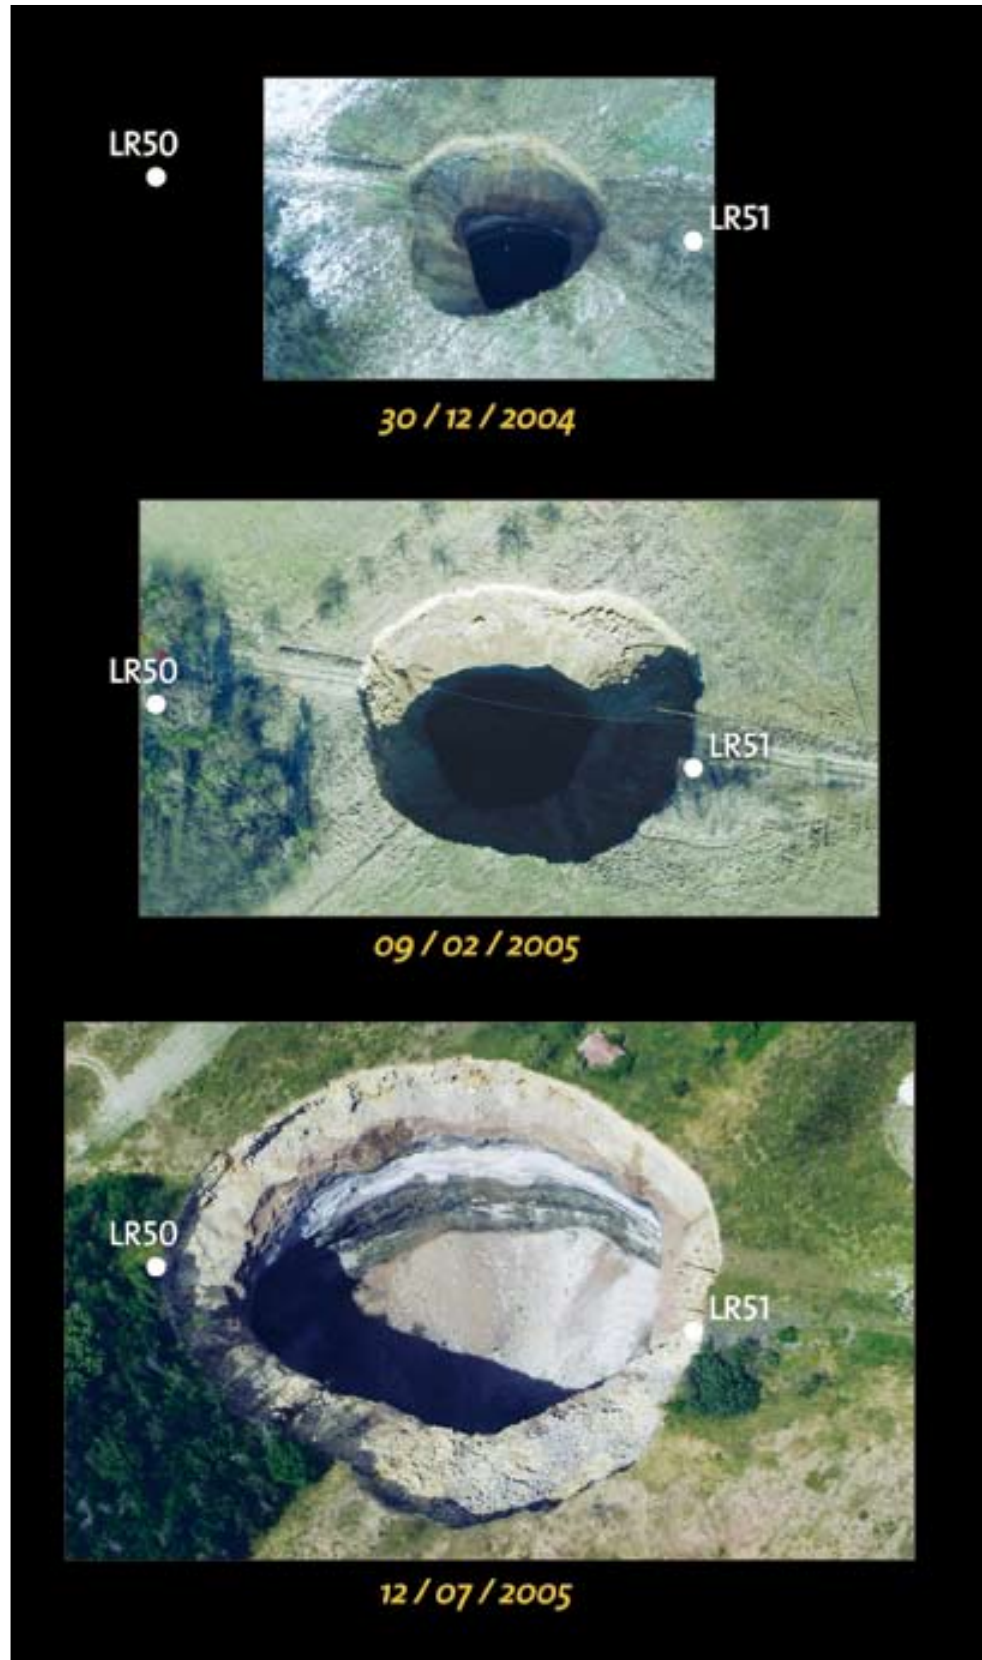
**Photo 5 : Effondrement provoqué de la cavité LR50-51 à La Rape, près de Nancy. Évolution de la cheminée d'effondrement au cours du temps.**

*Photo 5: Induced collapse of cavity LR50-51 at the La Rape brine field near Nancy (France). Evolution of the Sinkhole over time.*

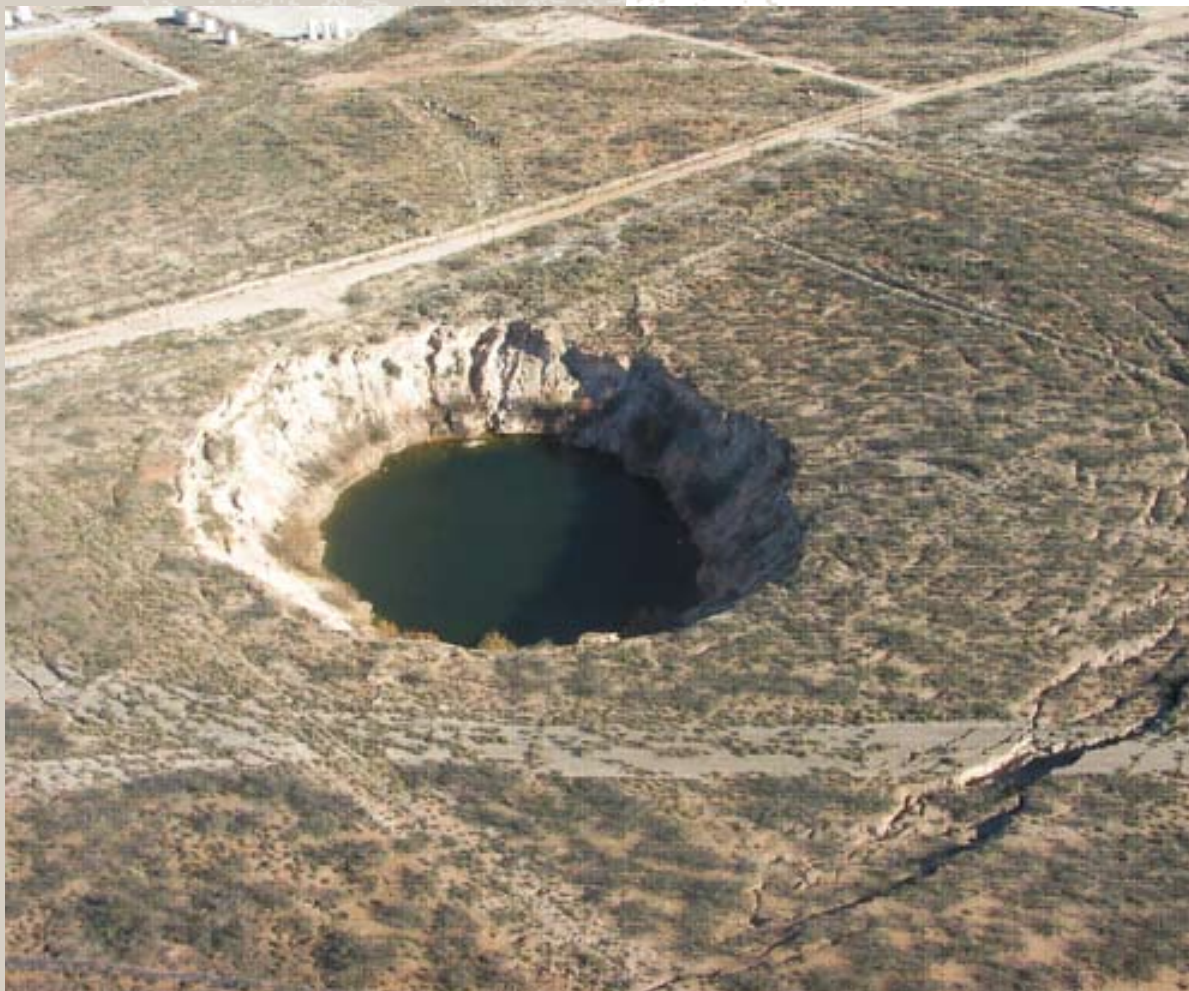
Photo 6 : Le Wink Sink 1 (Texas, USA), effondrement dû à un sondage pétrolier défectueux.

Photo 6: Wink Sink 1, Winkler County, (Texas, USA), a collapse caused by a defective oil drilling.

La circulation de l'eau se faisait d'un aquifère situé sous le sel vers les aquifères superficiels, situés au dessus. Dans un autre exemple apparu le 3 juin 1980 à Wink Sink 1 au Texas l'eau s'écoulait du haut vers le bas, pour un résultat comparable (photo 6).

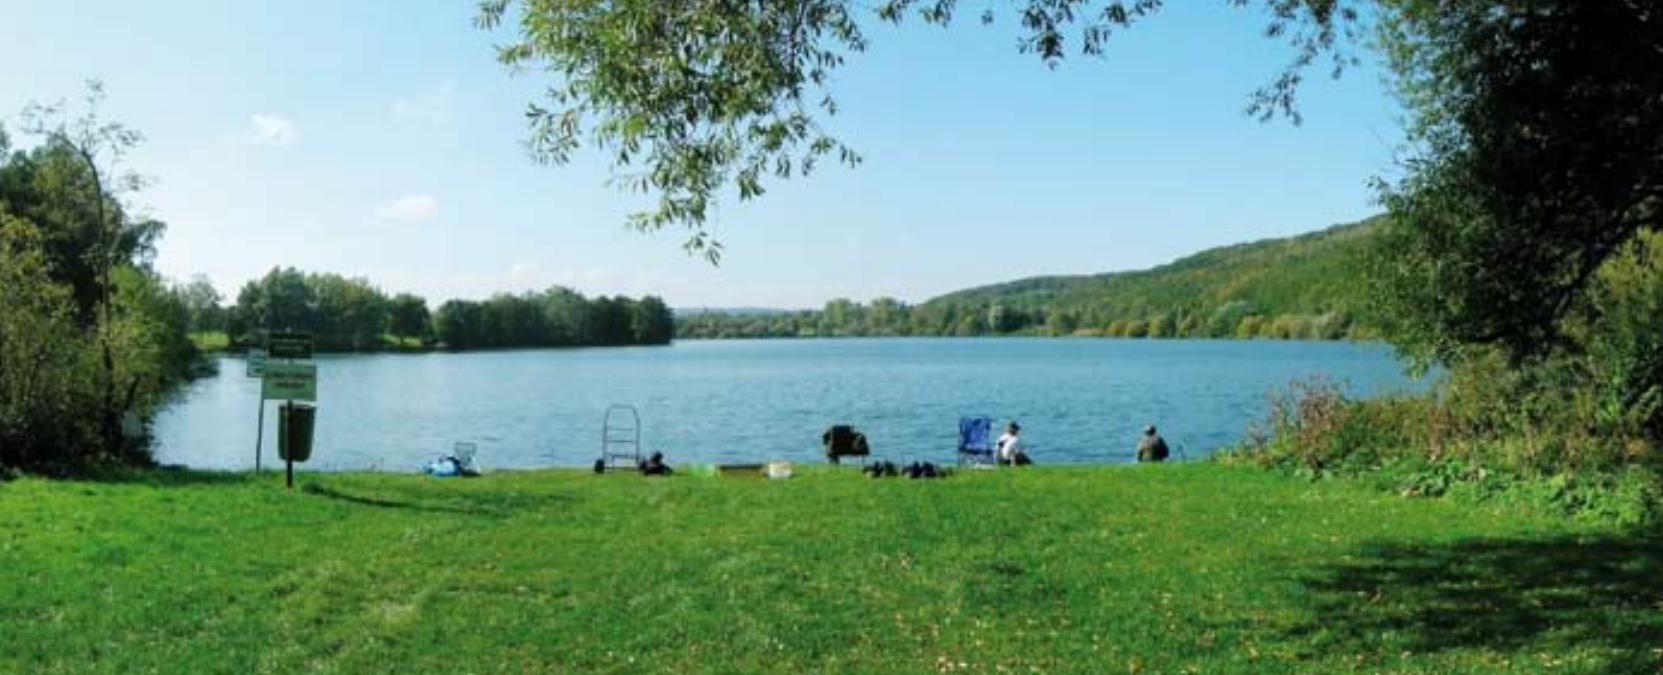
Photo 7 : Plan d'eau résultant de la jonction d'une vingtaine d'effondrements survenus suite à l'inondation de la mine de potasse de Vienburg 1 (Basse-Saxe) en 1930.

Photo 7: Lake resulting from the merging of about 20 sinkholes due to the flooding of Vienburg 1 potash mine (Lower Saxony) in 1930.

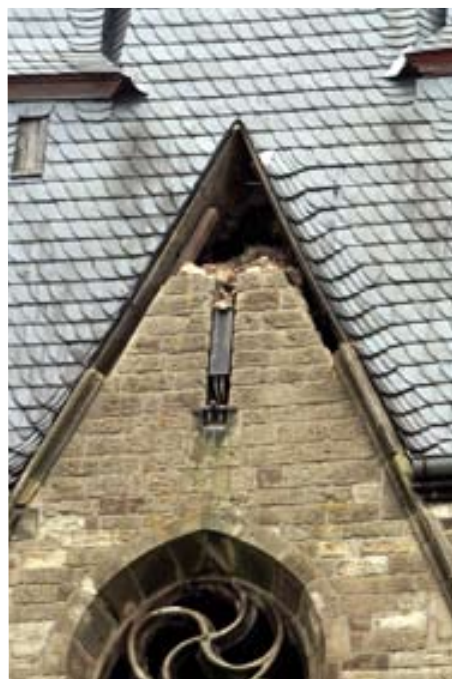
▲ Une partie de l'église Saint-Blaise, Saarwellingen, s'est effondrée le 23 février 2008.

A portion of the St. Blaise church in Saarwellingen collapsed on 23 February 2008.

Depuis les années 80, l'approfondissement de l'exploitation minière charbonnière dans le bassin sarro-lorrain s'est accompagné d'une activité sismique relativement importante. Ainsi une certaine d'événements sismiques ont été enregistrés avec une magnitude se situant entre 2 et 3,5 sur l'échelle de Richter au droit du champ d'Ensdorf en Sarre. Une secousse de magnitude 4,3 survenue le 23 février 2008 a provoqué de nombreux dégâts, notamment à Saarwellingen dont une partie de l'église s'est effondrée.
