## Travaux de remblayage du sondage W3

W3 est un sondage d'exploration qui a été foré en 1905 depuis la surface jusqu'à 554 mètres de profondeur. Ce sondage a été recoupé par l'exploitation des deux couches de potasse. Ainsi, l'exploitation de la couche supérieure a recoupé W3 en 1952 au niveau de la taille 7 donnant environ 3m<sup>3</sup> de boue. Une injection de ciment a été effectuée, sans précisions sur la hauteur du bouchon. L'exploitation de la couche inférieure a recoupé le sondage W3 en 1959 donnant une venue d'eau correspondant au volume du sondage entre la couche inférieure et supérieure.

Le remblayage du sondage W3, afin de recréer l'étanchéité hydraulique entre les couches de potasse et le stockage, a nécessité d'importants travaux, notamment pour préparer l'accès au sondage. En effet W3 se trouve dans le bloc 25, creusé dans l'horizon « -25 m », dont le toit est très instable.

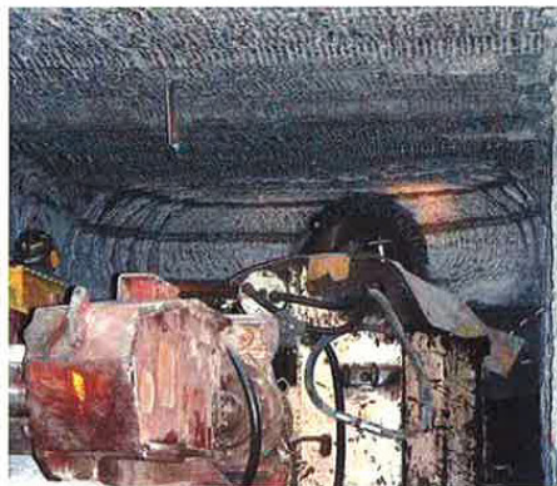
La machine Paurat remise en fonction. DR

en route. Il a fallu trouver le mineur capable de la manier sur plus d'une centaine de mètres, en avançant en sécurité dans le bloc 25 en faisant tomber le toit sur 2 m de hauteur jusqu'à un niveau plus stable. Maintenant que le sondage a été retrouvé, totalement sec d'ailleurs, il sera maintenant traité. ■

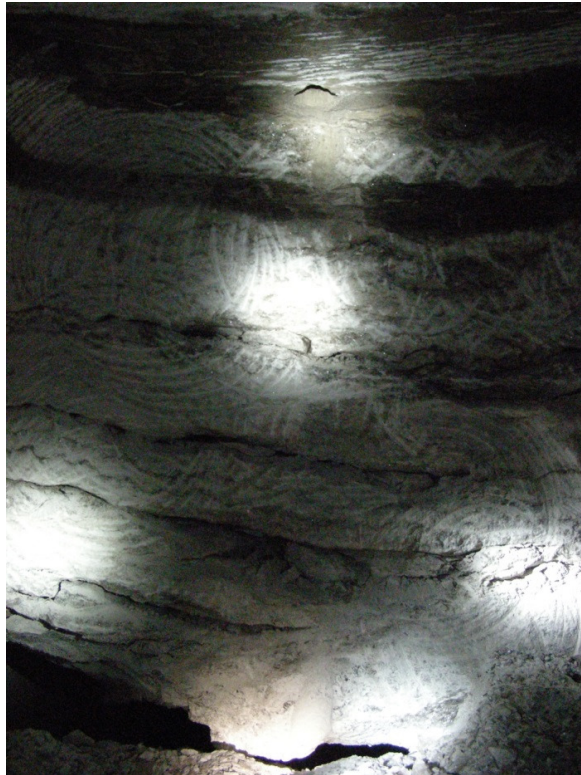
**Vue des terrains qui séparent les toits « -25 m » et « -23 m »**

Les travaux de préparation de l'accès se sont étalés sur l'année 2012 pour se terminer le 15 avril 2013 avec l'atteinte du sondage. Ils ont consisté, sur un itinéraire mesurant 100 m environ, au havage des deux mètres de toit instable qui séparent l'horizon « -25 m » de l'horizon « -23 m ». L'itinéraire est illustré ci-dessous.

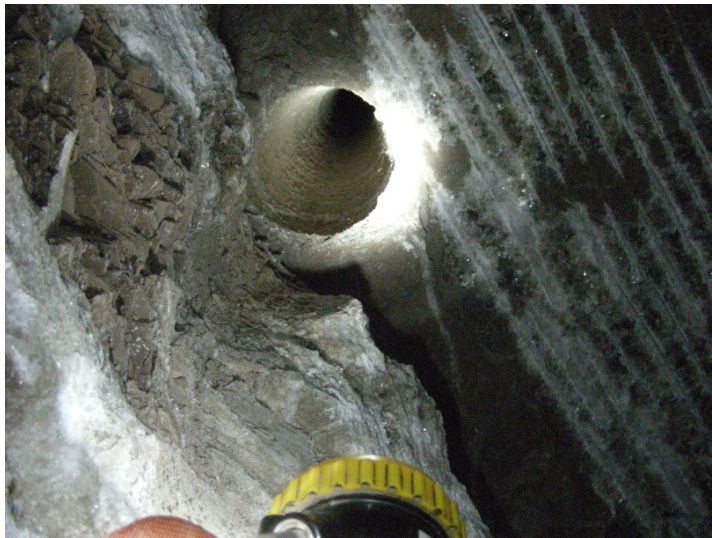
**W3 tel qu'il est apparu après havage du toit**

Le havage du toit a permis de tomber directement sur le trou de sonde et il n'a donc pas été nécessaire de procéder à des recherches radar comme cela avait été envisagé au cas où le trou de sonde se serait trouvé dans le pilier. Le trou était totalement sec, de diamètre 150 mm et de forme très légèrement oblongue.

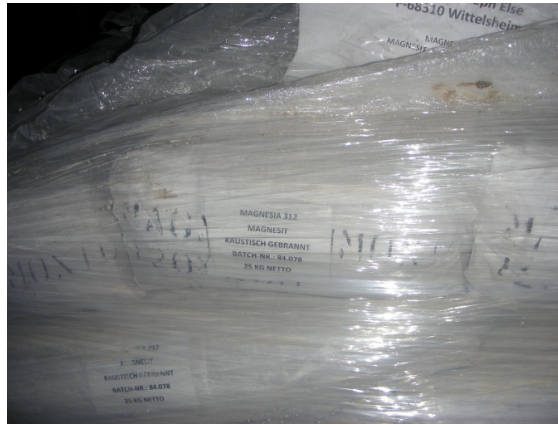
**Ciment magnésien classiquement utilisé pour l'étanchéification de sondages dans les mines de sel**

Le remblayage proprement dit a eu lieu le 11 décembre 2013 par l'entreprise THYSSEN SCHACHTBAU. Le remblayage a concerné toute la partie libre du trou, soit 15 m. Le matériau utilisé était composé de ciment magnésien. L'analyse de l'eau mère est jointe en [annexe 2](#). L'essai de résistance à la compression à 6 mois a donné un résultat impressionnant de 120 MPa, les résultats sont joints en [annexe 3](#).

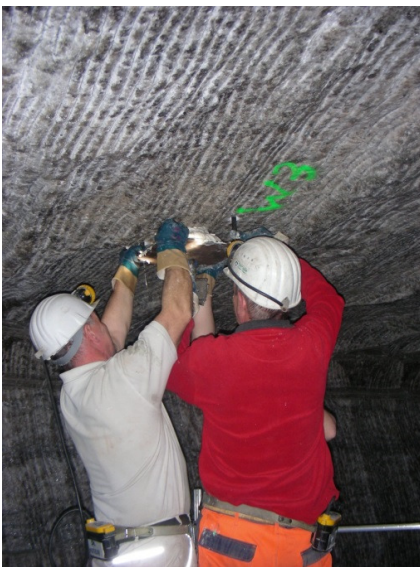
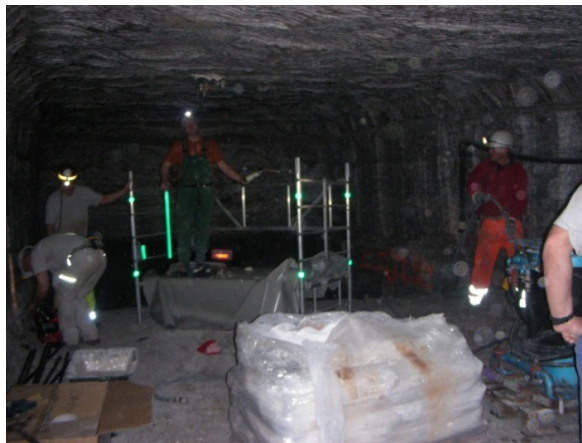
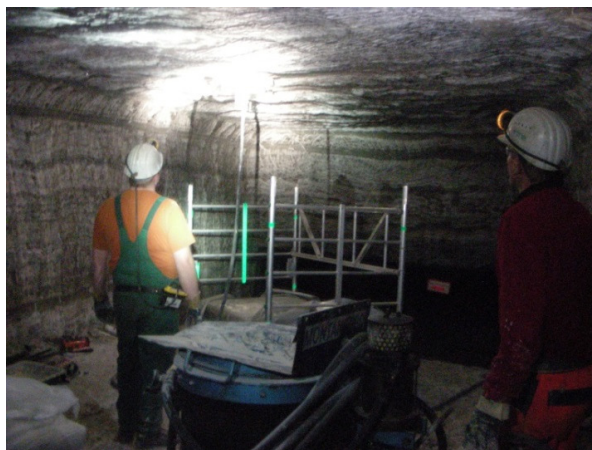
**Les différentes étapes d'injection du sondage W3**
