La lettre d'information sur les travaux de déstockage

AVRIL 2015

LE STOCKAGE SOUTERRAIN STOCAMINE

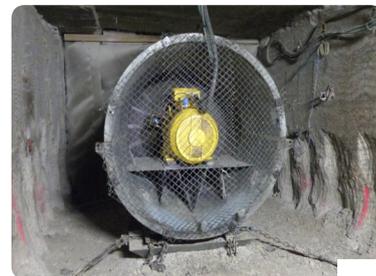
(5)

Le règlement des industries extractives édicte que les mines doivent disposer de cette double alimentation électrique afin de pouvoir en permanence évacuer le personnel travaillant au fond et assainir l'air de la mine au moyen de la ventilation primaire (5).

Si le raccordement à une seconde alimentation électrique reliée au réseau national n'est plus possible, la possibilité de disposer d'un groupe électrogène suffisamment puissant pour alimenter un puits de mine et remonter tout le personnel présent au fond a été étudiée. De ce fait, le personnel serait ainsi protégé des gaz qui pourraient être dégagés par les vieux travaux de la mine, réglant par la même occasion le second point sur la ventilation. Les MDPAs vont proposer à la DREAL de mettre en œuvre cette solution.
