# Observations et avis sur les ouvrages de Stocamine suite à l'inspection du 10 février 2023

**BRGM/RP-72520-FR**

Version 0 du 16 février 2023

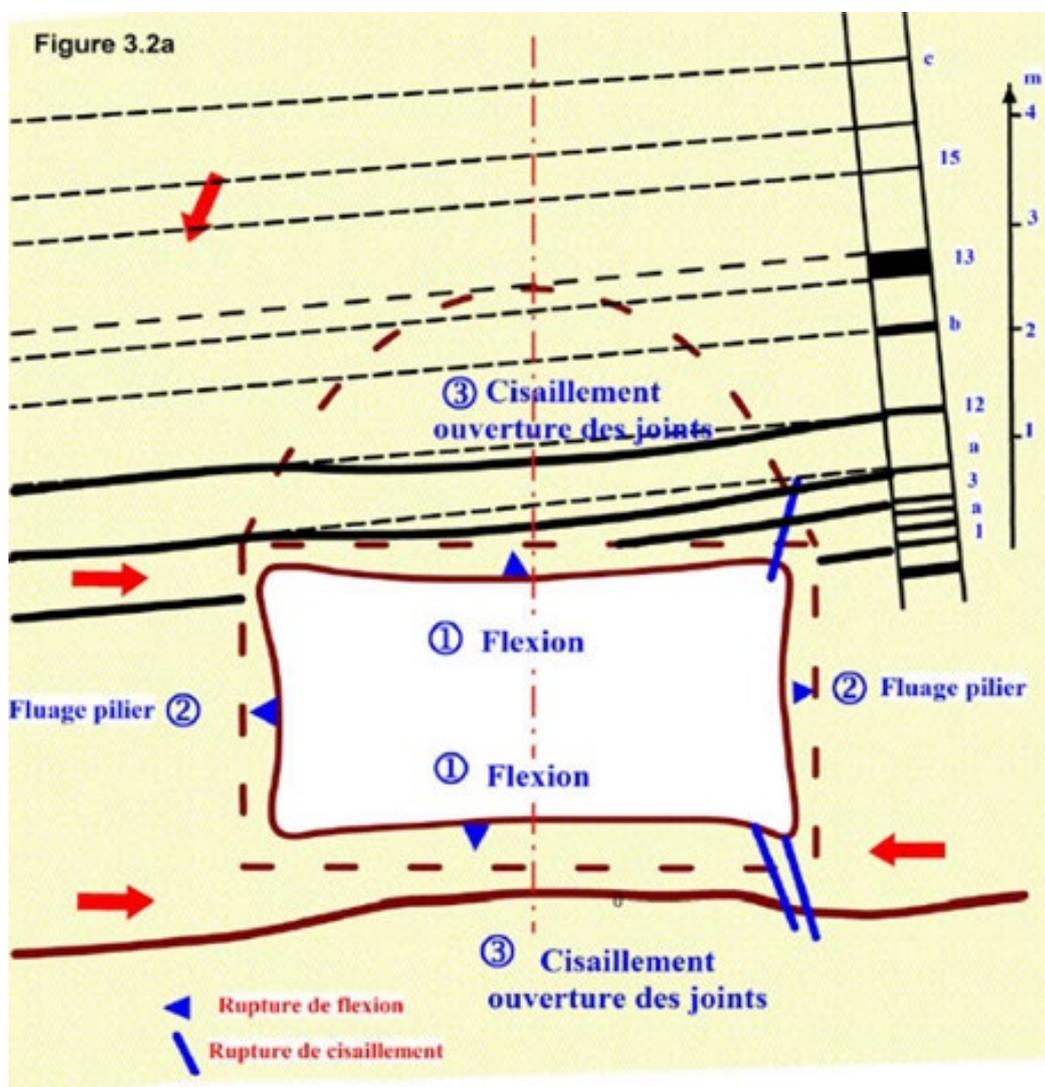
Illustration 1 : Schéma de principe du creusement des galeries dans les différents bancs de sel avec leurs intercalaires marneux et mécanismes de déformation et de ruptures autour des ouvrages (document ROVConsult du 18/11/2016)

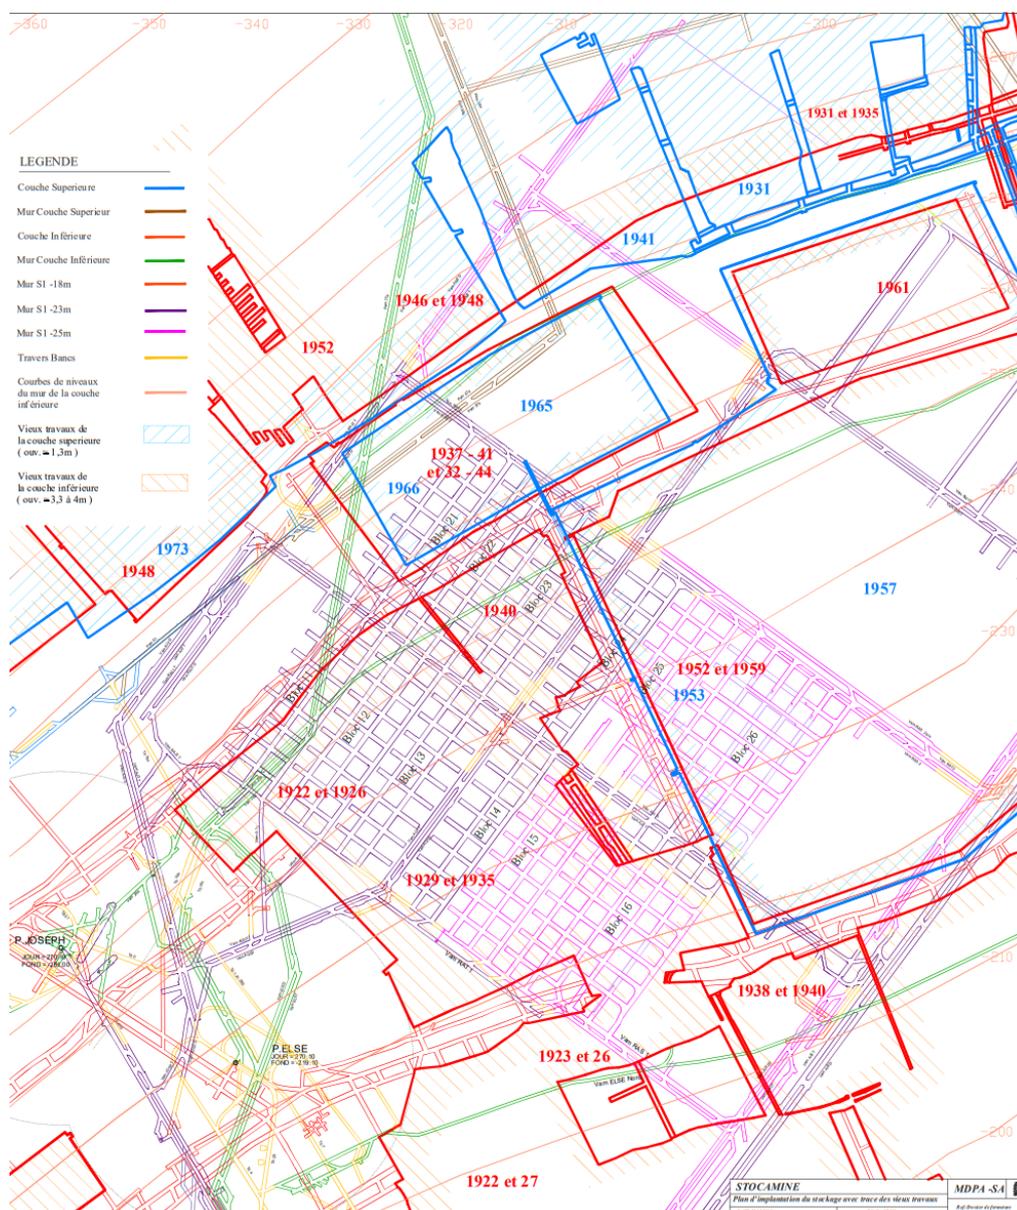
- A leur localisation relative par rapport aux anciens travaux miniers sus-jacents (zones exploitées détendues, zones exploitées partiellement remblayées, zones foudroyées, zones de stot de protection) qui créent des conditions de contraintes mécaniques locales spécifiques et variables (illustration 3) ;

Illustration 3 : Plan d'implantation du stockage par rapport aux vieux travaux de la mine de potasse (avec leur date d'exploitation, document MDP4)
