Etude technique et financière de la faisabilité de la poursuite d'un déstockage partiel, en parallèle de la poursuite du confinement

Volet 6 – Mise en situation des équipements existants pour un horizon de 2027

Projet n°ALSP190266 – 30 septembre 2020

Rapport n°A104344/D

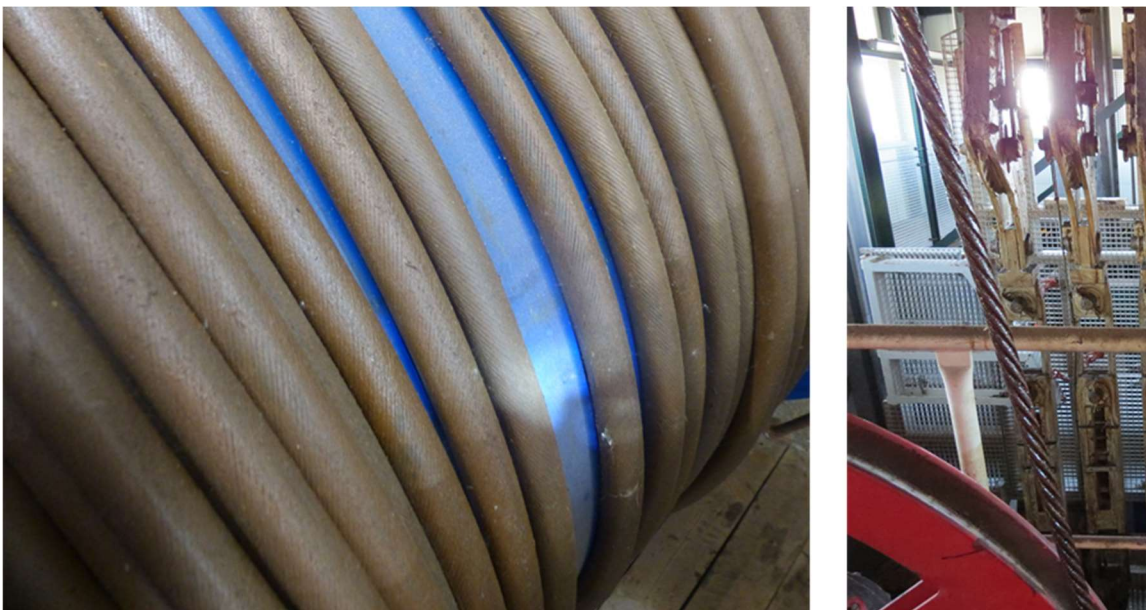
Figure 2 - Photographie des câbles clos sur le site des MDPA (gauche) et photographie des câbles à torons utilisés sur le site de Gorleben en Allemagne (droite)

- L'utilisation de câbles clos comme câble d'extraction. La surface lisse de ce type de câble réduit de manière significative le coefficient de friction entre les câbles et la poulie (**Figure 2**).
- Les câbles sont lubrifiés pour prévenir la corrosion. Le lubrifiant utilisé n'est pas adapté pour cette utilisation.

La société DMT (document [1]) a proposé de remplacer les câbles d'extraction (par de nouveaux câbles à torons), les attelages des câbles au droit des mobiles (cage et contrepoids) ainsi que le revêtement de la poulie à friction (souillé par un lubrifiant inadapté). De plus, DMT suggère de vérifier la disponibilité des pièces de rechange ainsi que de la main d'œuvre qualifiée pour assurer la maintenance à long terme. Le système de contrôle commande est en cours de modernisation. L'analyse qui a été menée a permis d'arriver à des conclusions identiques.

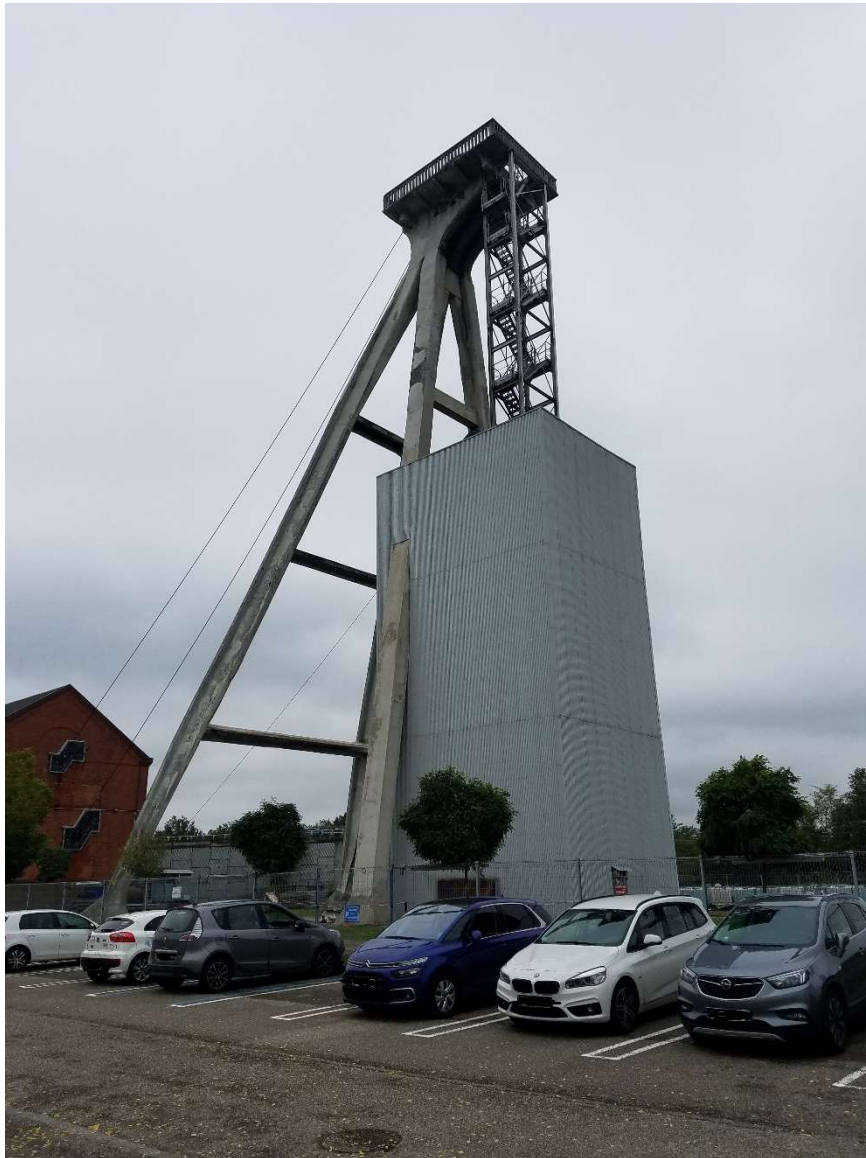
Figure 6 - Chevalement du puits Else constitué de piliers en béton armé.

Une expertise a été menée en 2015 (document [2]) sur le génie civil du chevalement Else (**Figure 6**). L'analyse menée, exclusivement visuelle, a permis de conclure à la réparation/au remplacement des éléments béton, acier et bois ainsi qu'à la mise en place de protection contre les agents climatiques. Un renforcement local du ferrailage a également été proposé pour compenser les aciers rompus et également éviter la fissuration des bétons à long terme (**Figure 5**).

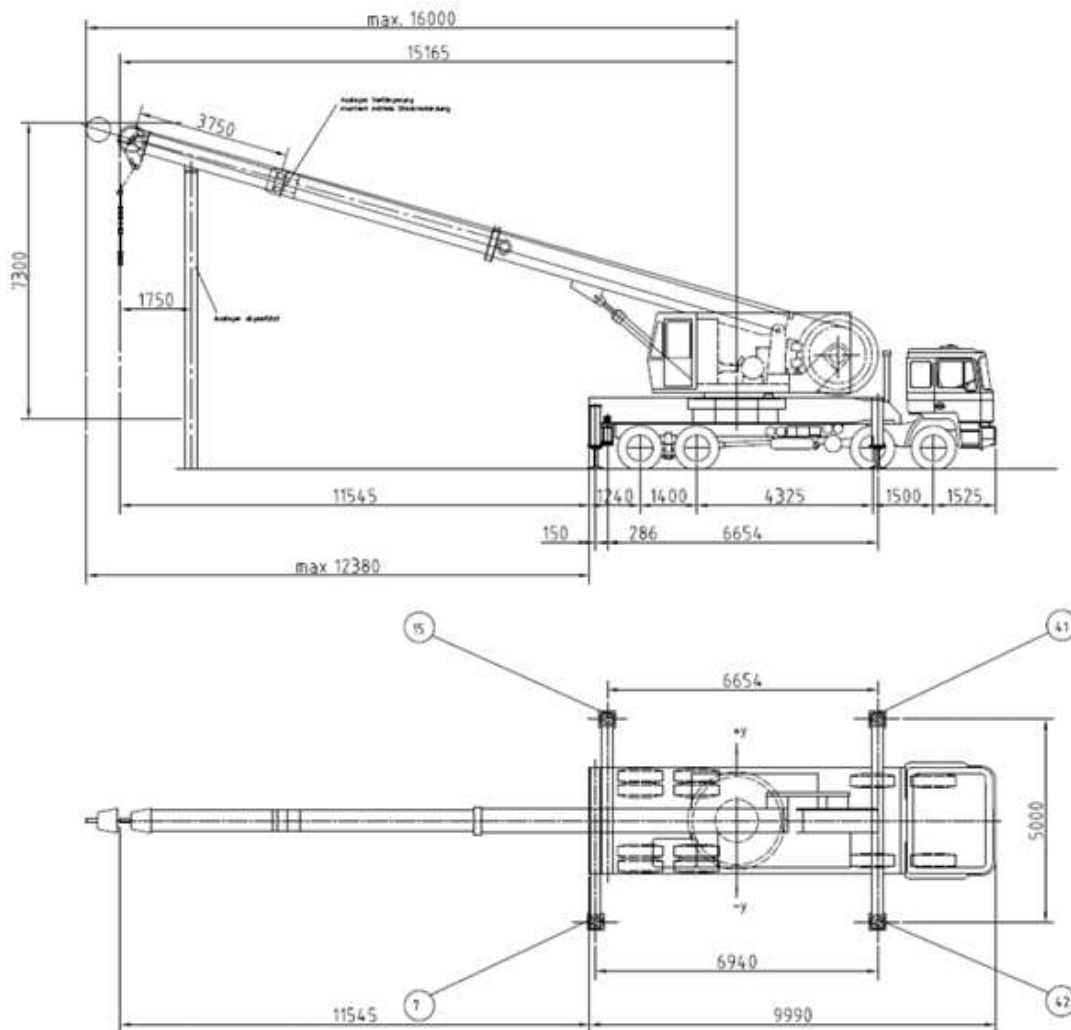
Figure 10 - Grue mobile comme treuil de secours

Au regard de l'état de l'art et pour des raisons de sécurité, l'utilisation de cet équipement comme treuil de secours est critique. En effet, un défaut sur cet équipement obsolète conduirait à une incapacité à évacuer du personnel bloqué dans le puits Joseph.

1. Remplacement des câbles d'extraction clos par des câbles à torons, des attelages et du revêtement des poulies. En effet la législation française impose le remplacement des câbles tous les deux ans (pour la circulation de poste). L'argument de la corrosion des câbles est dans ce cas négligeable.
2. Modernisation/remplacement du treuil de secours
 Au regard de l'état de l'art et pour des raisons de sécurité, il est nécessaire de moderniser un treuil de secours afin de pouvoir assurer la récupération de personnes bloquées dans le puits. Une deuxième solution crédible serait d'acheter une grue mobile (**Figure 10**) qui dispose d'une nacelle. Cette grue mobile permettrait d'assurer l'intervention rapide dans les deux puits Joseph et Else. Néanmoins, cette solution est très coûteuse et la durée d'acquisition est de l'ordre de deux ans.

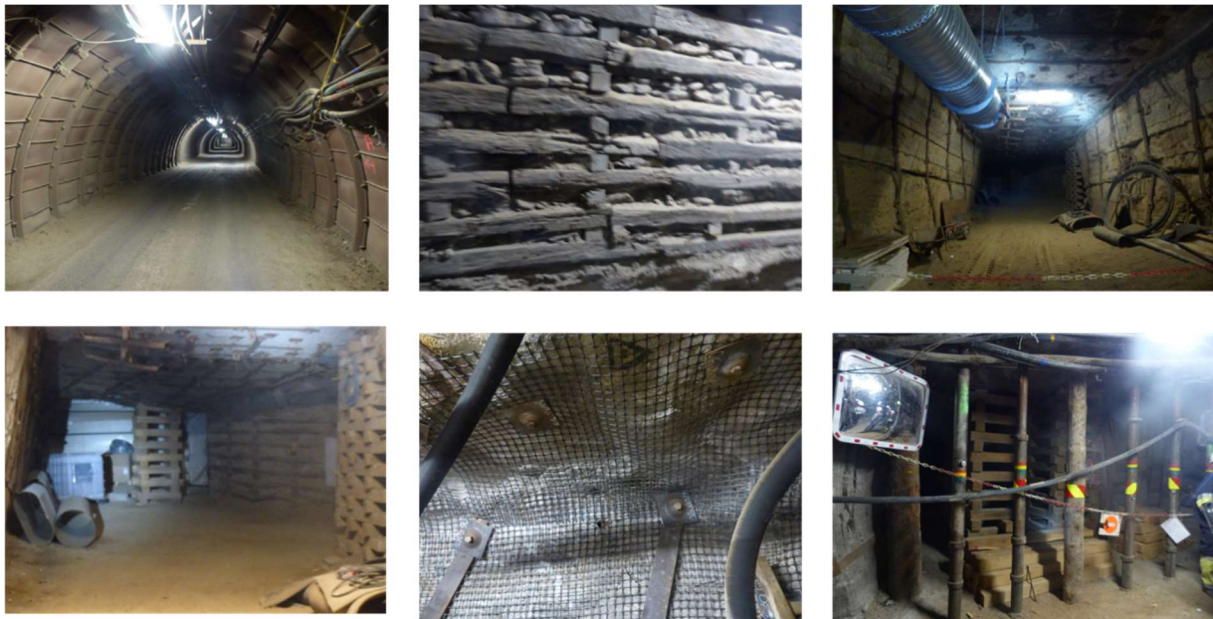
Figure 12 - Variété de soutènements observés dans la mine

Les galeries sont généralement stables. De nombreux types de soutènement sont observables permettant de rendre compte de l'évolution des soutènements au cours du temps. En effet, dans la partie ancienne de la mine (située à proximité des puits), les soutènements sont très hétéroclites.

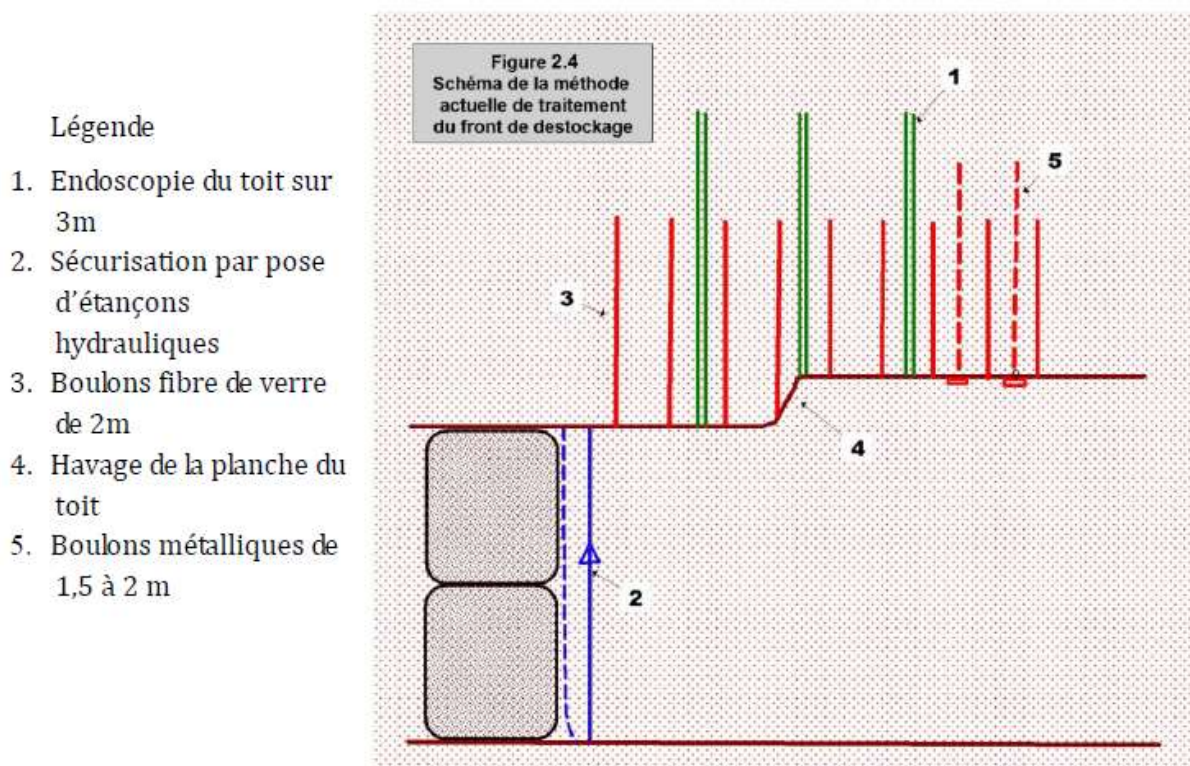
Figure 16 - Procédure de stabilisation des zones fortement endommagées selon le rapport ROV Consult (document [10])

- Le rapport de ROV Consult (document [10]) a été réalisé durant le déstockage des produits mercuriels (2015-2017). Cette expertise est la seule durant laquelle, les conditions géomécaniques des blocs de stockage ont pu être analysées. A partir des observations et des modes opératoires, ils ont proposé des améliorations de procédure afin d'assurer la sécurité des travailleurs au droit du front de déstockage. La procédure comprend les étapes suivantes (Figure 16) :

- Réalisation d'un boulonnage provisoire en fibre de verre (longueur de 2 m) au niveau du toit et des parois latérales ;
 - Si nécessaire, havage du toit déconsolidé, au travers des boulons en fibre de verre ;

- Sécurisation définitive du toit et des parois latérales par un boulonnage métallique (longueur de 1.5 à 2 m).

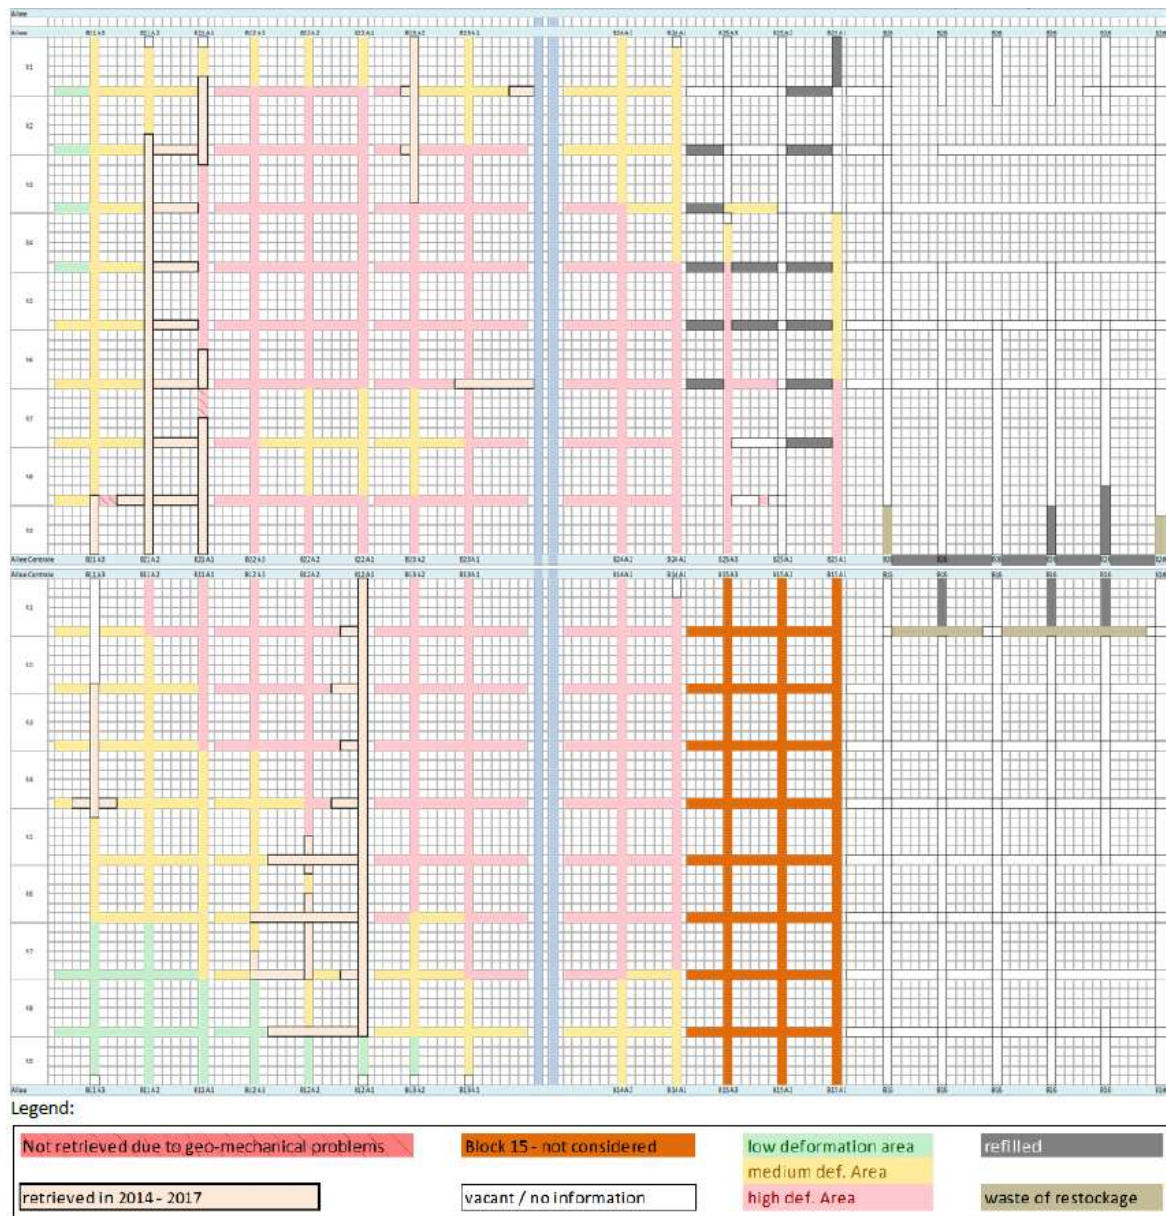
Figure 17 - Cartographie de la zone de stockage conformément à la classification de l'état de contrainte

- Zone de forte déformation avec des déplacements de 23-30 mm/an et des contraintes verticales sur pilier supérieures à 18 MPa ;
- Zone de déformation moyenne avec des déplacements de 17-23 mm/an et des contraintes verticales sur pilier entre 16 et 18 MPa ;
- Zone de déformation faible avec des déplacements de 10-17 mm/an et des contraintes verticales sur pilier entre 14 et 16 MPa.

La Figure 17 (issue du document [4]) montre la cartographie correspondante à la classification ci-dessus.

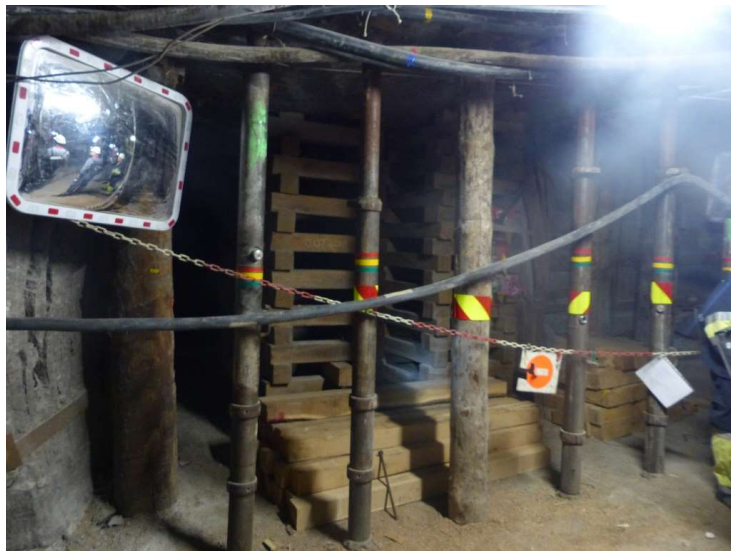
Figure 20 - Recoupe R6 avec un soutènement provisoire avant la mise en place du soutènement définitif

Les MDPA ont déjà réalisé la stabilisation du carrefour entre AQ1 et AJ1 (**Figure 13**). La **Figure 20** ci-dessous montre le même carrefour en septembre 2019.

A l'exception des problèmes identifiés ci-dessus, la géomécanique du site est bien contrôlée par les équipes en place. Une maintenance continue s'y déroule pour assurer le fonctionnement journalier (passage des véhicules, entreposage de matériaux). Au regard des convergences mesurées, certaines galeries doivent être reprofilées (rabessanage et installation de soutènement plus lourd – arches métalliques) pour assurer leur fonction.

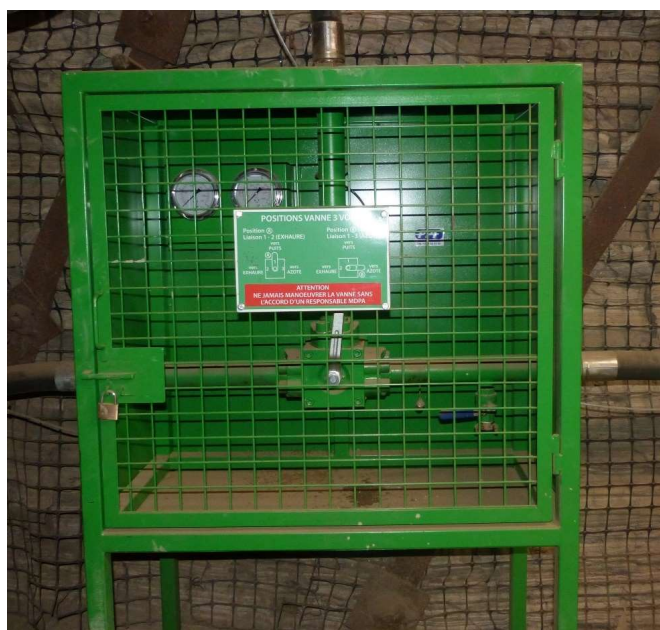
Figure 39 - Tableau by-pass localisé en recette fond (dans la recoupe fluide)

Ces tableaux by-pass ont été installés afin de mutualiser, à l'intérieur du puits Joseph, la canalisation déjà installée dans le puits et dédiée jusque-là à l'exhaire uniquement.

La visite menée le 23/10/2019 a permis de mettre en évidence une vétusté évidente de la canalisation « mutualisée » située entre les deux tableaux by-pass. Durant cette visite, les MDPA nous ont indiqué que le remplacement de cette canalisation était prévu pour début 2020. Ce remplacement a été réalisé récemment et une canalisation flexible PEHD 2" a été installée.

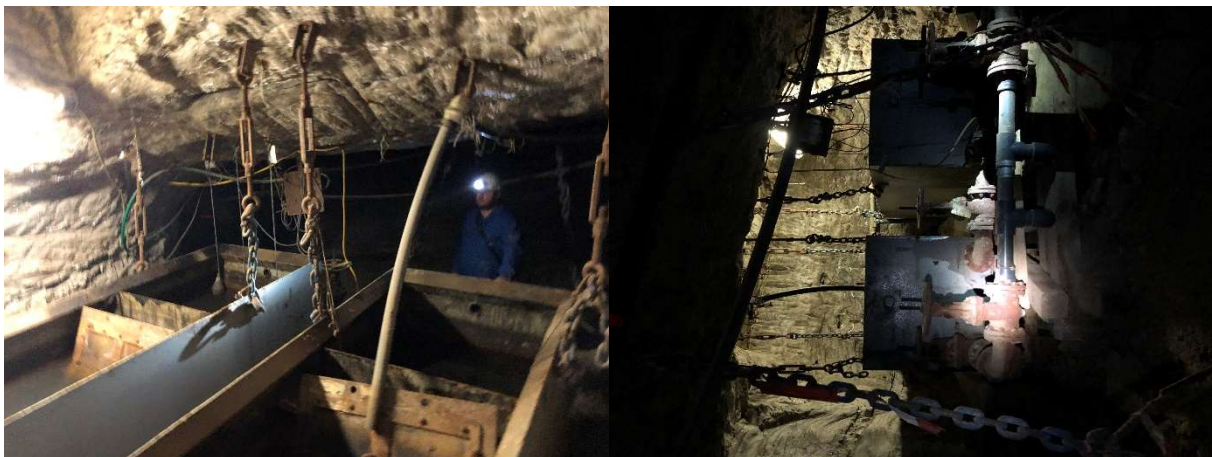
Figure 42 - Photographies des cuves tampon / bacs de rétention

- Ces deux points de collecte sont ensuite refoulés vers les cuves tampon/bacs de décantation (2 * 2.5 m³) qui sont localisées dans la galerie TBJOS (-521 m) (**Figure 42**).

- Remplacement des pompes Barthod ;
- Remplacement des pompes de refoulement utilisées depuis plus de 30 ans ;
- Remplacement des cuves tampon/bacs de rétention (soumis à une corrosion avancée) ;
- Vérification de la manœuvrabilité des vannes de sectionnement (remplacement si nécessaire) ;
- Vérification de l'étanchéité des canalisations et raccords (remplacement si nécessaire).

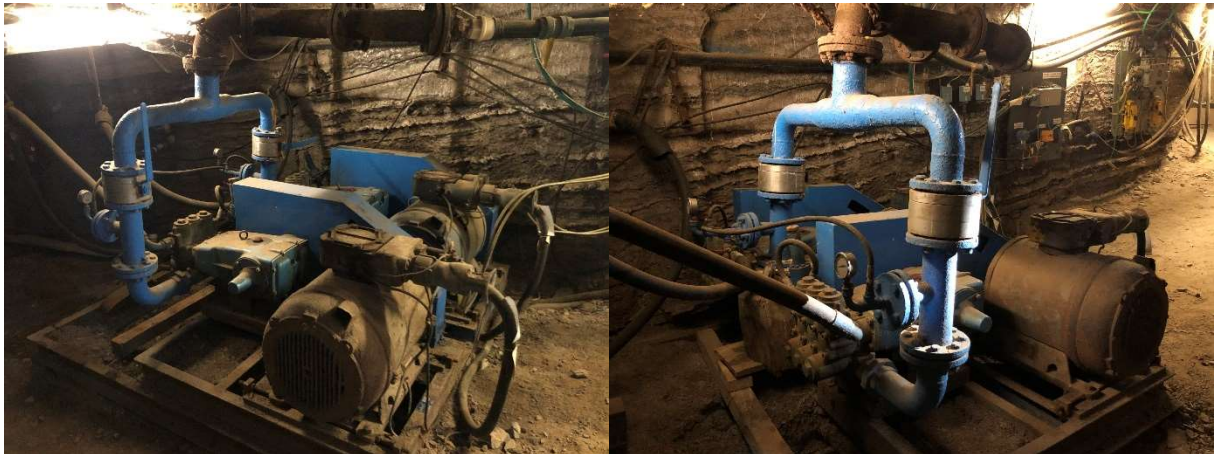
Figure 43 - Photographies des pompes de refoulement vers la surface BARTHOD

Le refoulement à partir des cuves de décantation vers la surface est assuré par des pompes BARTHOD Type 820 (2,5 m³/h à 125 bars) (**Figure 43**). Le refoulement vers la surface se fait via une canalisation qui est mutualisée avec le réseau d'inertage comme décrit plus haut (§ 6.2).

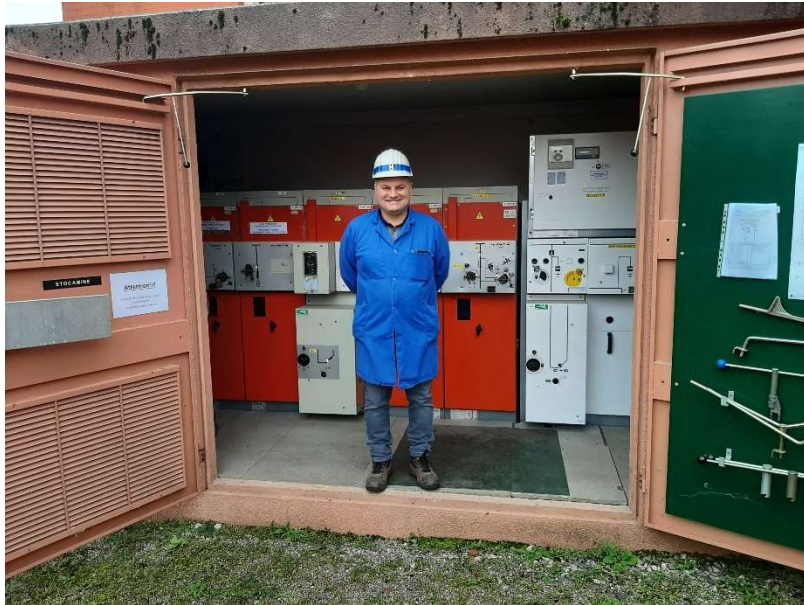
Figure 52 - Poste haute tension des MDPA

Lors de la visite de site des 22 et 23 octobre 2019, l'analyse visuelle du poste haute tension a permis de rendre compte d'un bon état général de l'installation (**Figure 52**).

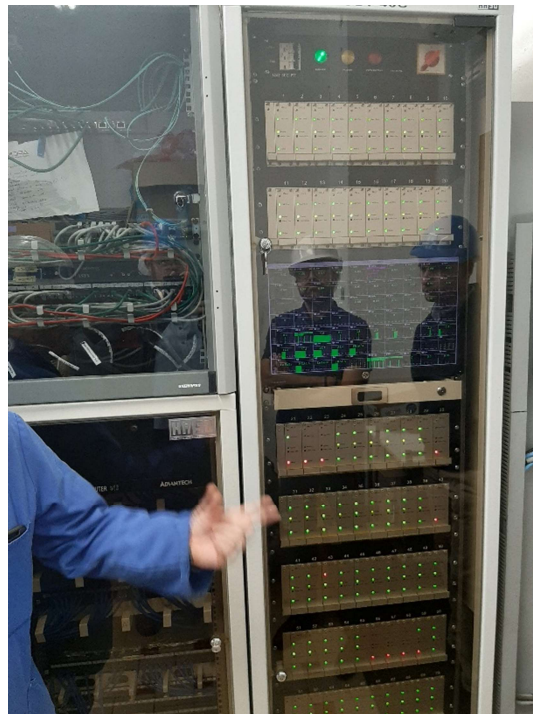
Figure 65 - Photographie de l'installation télégrismétrie en surface (bâtiment Joseph)

Le système de supervision est très récent comme le prouve la photo de la **Figure 65**. Une maintenance standard est nécessaire pour garder le système à niveau.

- Le nettoyage et la maintenance des capteurs de manière régulière ;
- De poursuivre le calibrage et l'étalonnage des capteurs conformément aux recommandations constructeurs et réglementaires.

Il serait intéressant également de prévoir de manière annuelle une campagne de prises de mesures à proximité des différents capteurs pour éviter des dérives de capteurs non détectées.

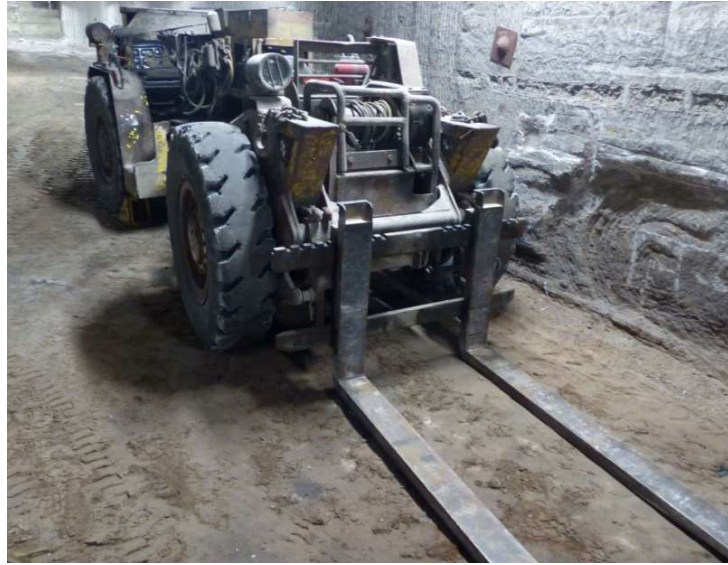
Figure 67 - Chargeur frontal TJ

Conformément à la documentation technique, les véhicules TJ (**Figure 67**) et CW/TW (**Figure 68**) sont utilisés depuis approximativement 50 ans. Il n'est donc pas envisagé de les utiliser pour les potentielles futures activités de déstockage. Il est en revanche souhaitable de les conserver pour les activités de maintenance de la mine.

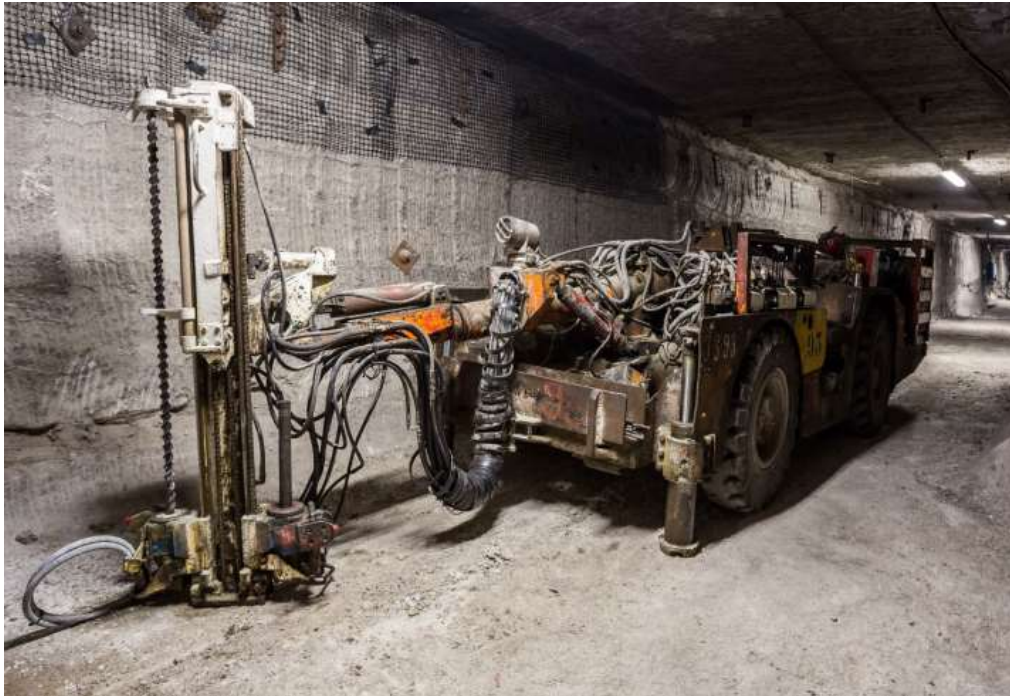
Figure 70 - Boulonneuse JS

Trois boulonneuses sont actuellement utilisées et disponibles sur le site : JS 93, JS 97 (**Figure 70**) et CMM 52 (**Figure 71**). Ces boulonneuses sont utilisées depuis près de 30 ans. Il sera nécessaire d'acheter de nouvelles boulonneuses (une par front de déstockage) pour les potentielles futures activités de déstockage.

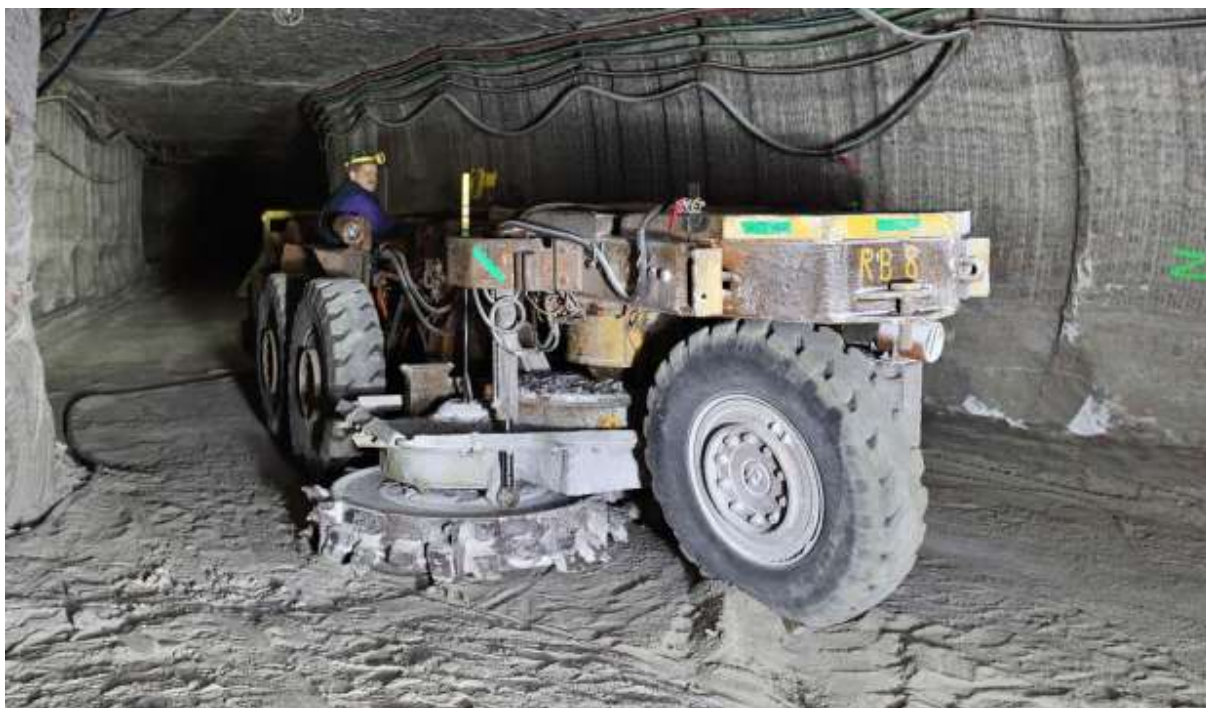
Figure 74 - Rabasseneuse RB

Il y a également une rabasseneuse (RB ; **Figure 74**) actuellement en opération. Elle permet d'excaver le mur des galeries lorsque ceux-ci sont soufflés par la convergence des terrains. Ce véhicule est utilisé depuis 40-45 ans.

Ce type de véhicule n'est plus vendu à l'heure actuelle car les excavatrices à attaque ponctuelle permettent de creuser à la fois le toit et le mur.

Cette rabasseneuse sera conservée pour les activités de maintenance.

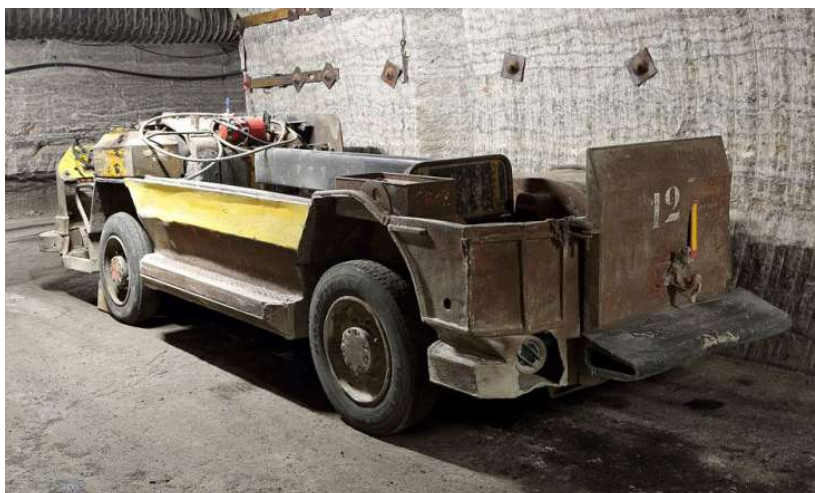
Cinq véhicules pour le transport de groupes sont toujours en activité sur le site (TP 12, TP 16, TP 18, TP 25 et TP 28 ; **Figure 75**). Ces véhicules sont en activité depuis 30 ans. Bien que ces véhicules puissent suffire pour les potentielles futures activités de déstockage, il sera nécessaire d'acheter des véhicules complémentaires.

Figure 75 - Véhicule pour le transport de groupes

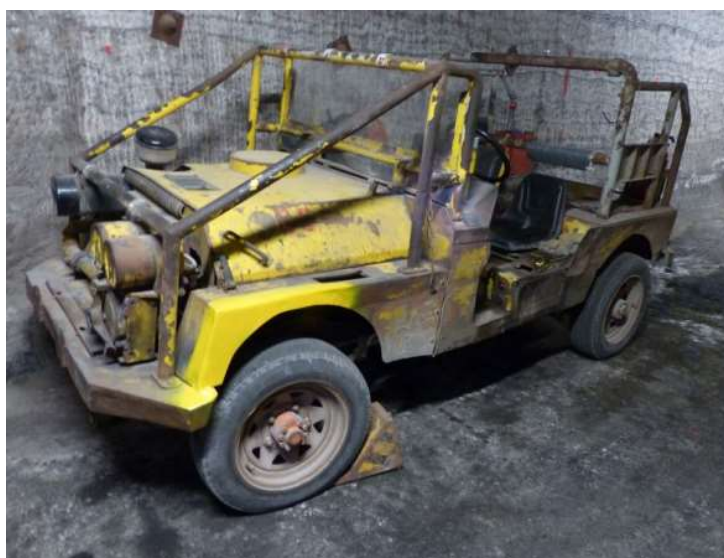
Le transport individuel ou en petit groupe est très limité car seulement trois jeeps (TL 08, TL 30 et TL 65 ; **Figure 76**) sont disponibles.

Ces véhicules sont âgés de 50 ans et il sera nécessaire de les remplacer afin de pouvoir assurer le transport des superviseurs et chefs de chantier pour les potentielles futures activités de déstockage.

Figure 76 - Jeep actuellement utilisée pour le transport individuel

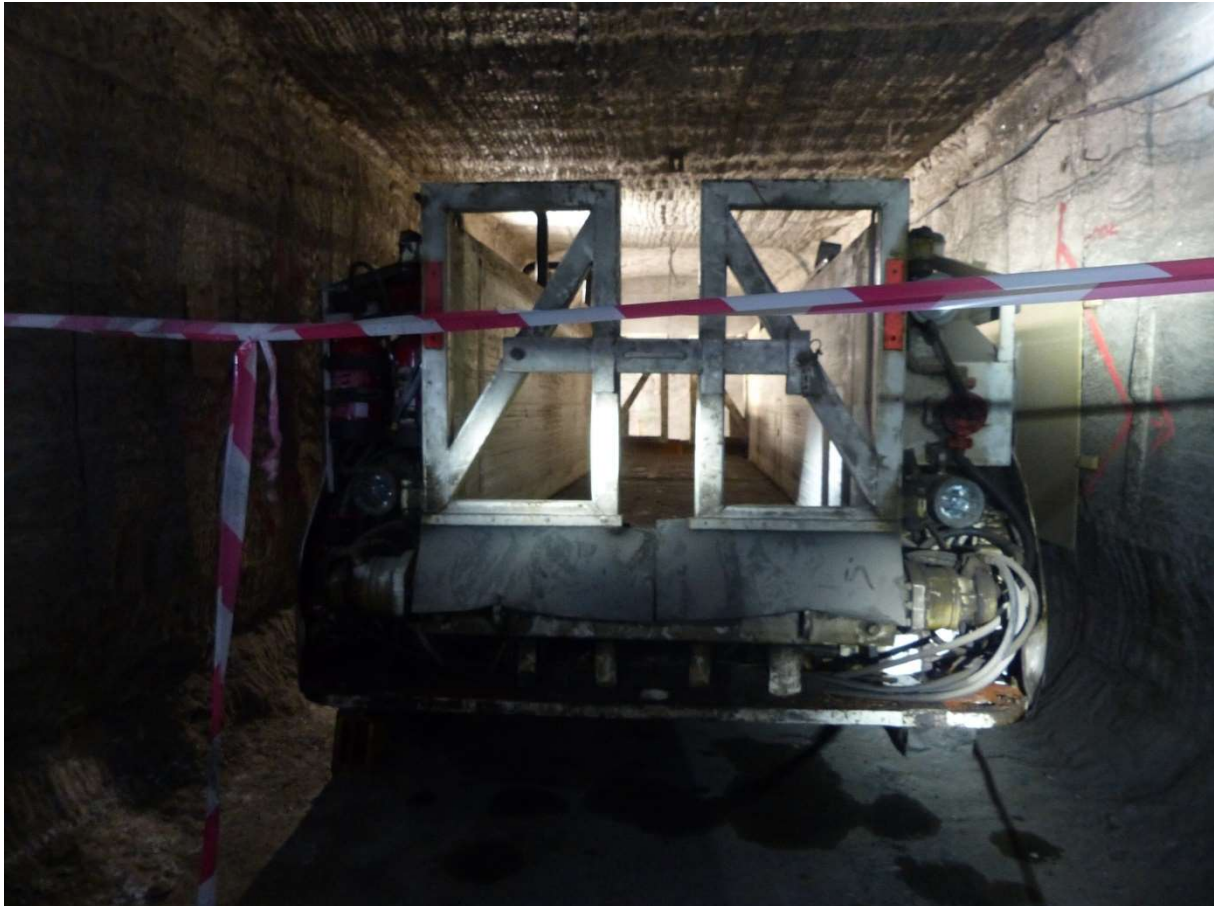
Deux engins de transport des déchets (JPL01, JPL02 ; **Figure 77**) ont été utilisés durant le stockage dans les années 90 et également durant le déstockage des produits mercuriels entre 2015 et 2017. Ces engins ne seront pas conservés pour le transport des déchets afin d'éviter une manutention inutile au niveau de la recette souterraine du puits Joseph.

Figure 77 - Véhicule JPL utilisés en 2015-2017 pour le transport des colis de déchets mercuriels

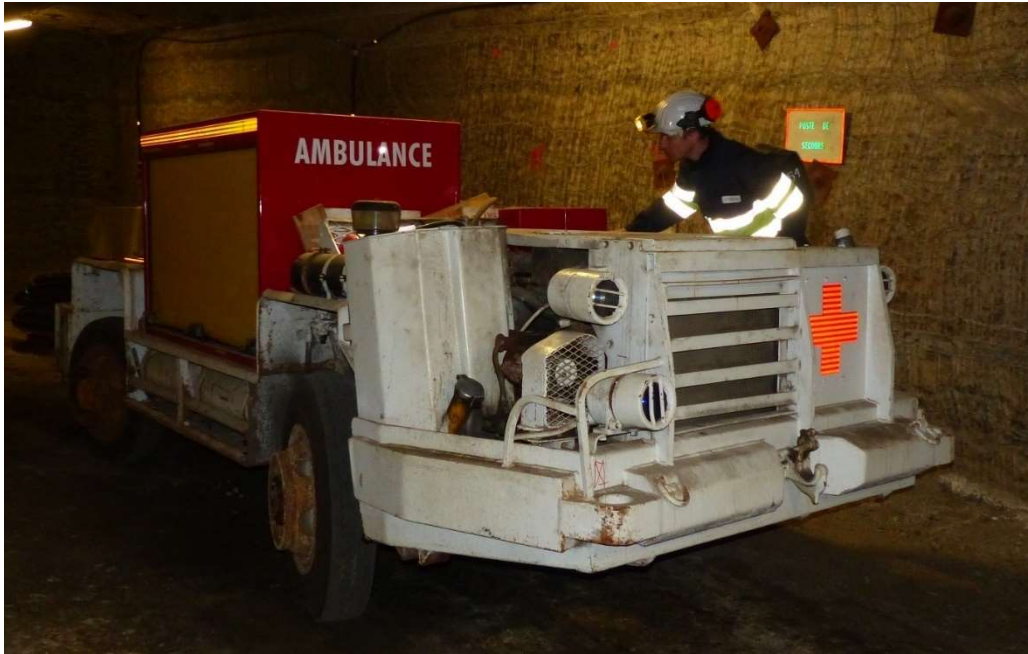
Une ambulance et un véhicule pompier sont utilisés sur le site. Ils disposent tous les deux d'un châssis JOY Scout (**Figure 78**). Ces véhicules ont presque 50 ans mais fonctionnent toujours car ils ont été peu utilisés.

Figure 78 - Véhicule ambulance actuellement utilisé en souterrain
