**Constat d'experts concernant StocaMine - MDPA Wittelsheim.**  
**Evaluation géomécanique de la tenue des toits et des parements**  
**dans le contexte du déstockage des déchets dans le Bloc 21**

Donneur d'ordre : Mines de Potasse d'Alsace (MDPA)  
Avenue Joseph Else - B.P. 50  
F 683010 Wittelsheim

Preneur d'ordre : K-UTEC AG Salt Technologies  
Am Petersenschacht 7  
99706 Sondershausen

Sondershausen, le mardi 15 septembre 2015

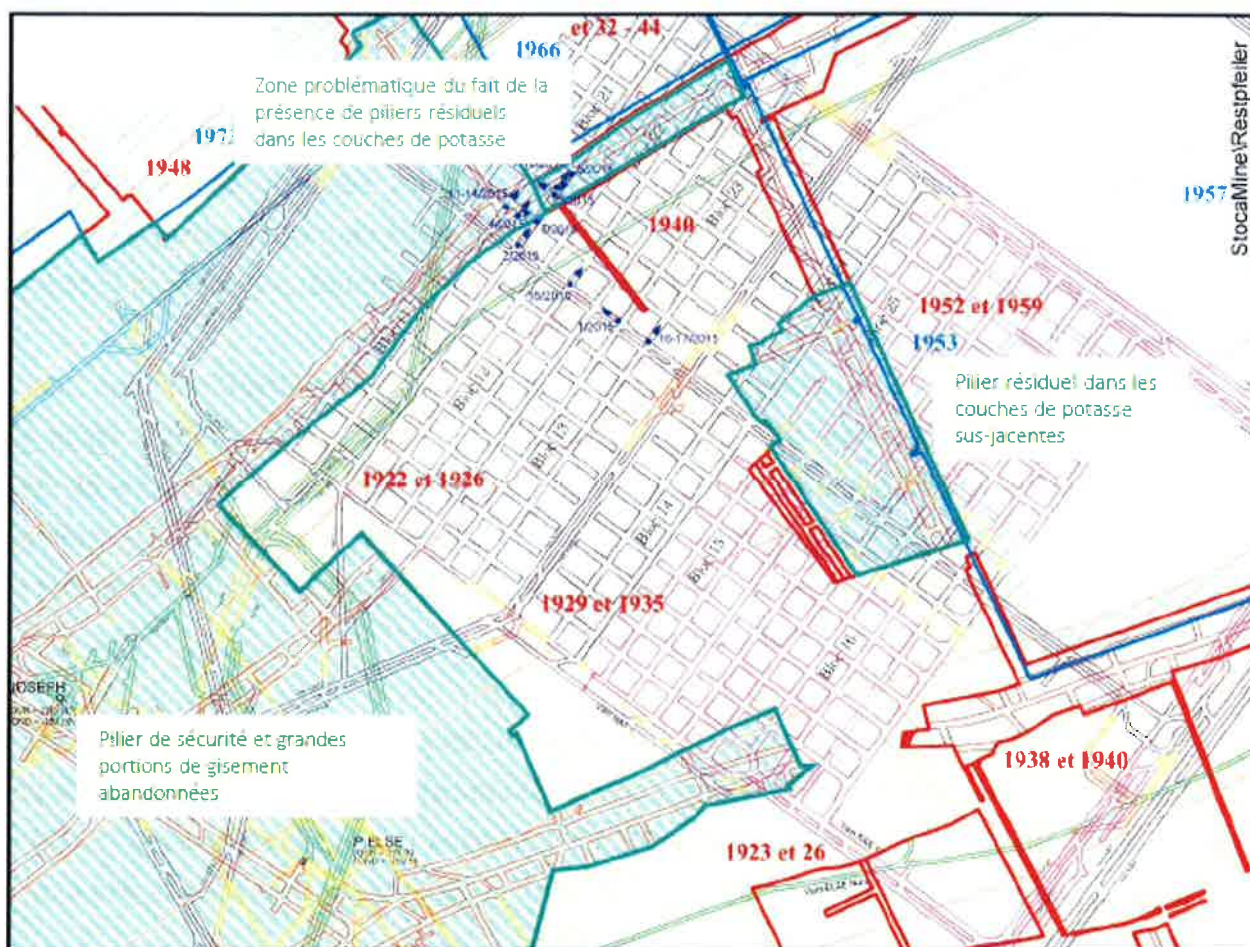
Figure 2 MDPa, zone de stockage des déchets, avec superposition des vieux travaux et des zones non exploitées (→ piliers résiduels ou surfaces résiduelles) dans les couches de potasse

On voit assez bien la superposition avec les zones en question, situées au-dessus du site de stockage :

- avec le pilier résiduel dans le périmètre des blocs 24, 25 et suivants et bloc 21, et
- avec la grande portion de gisement abandonnée, qui touche les blocs 21 et 11 (cf. notamment la figure 2).

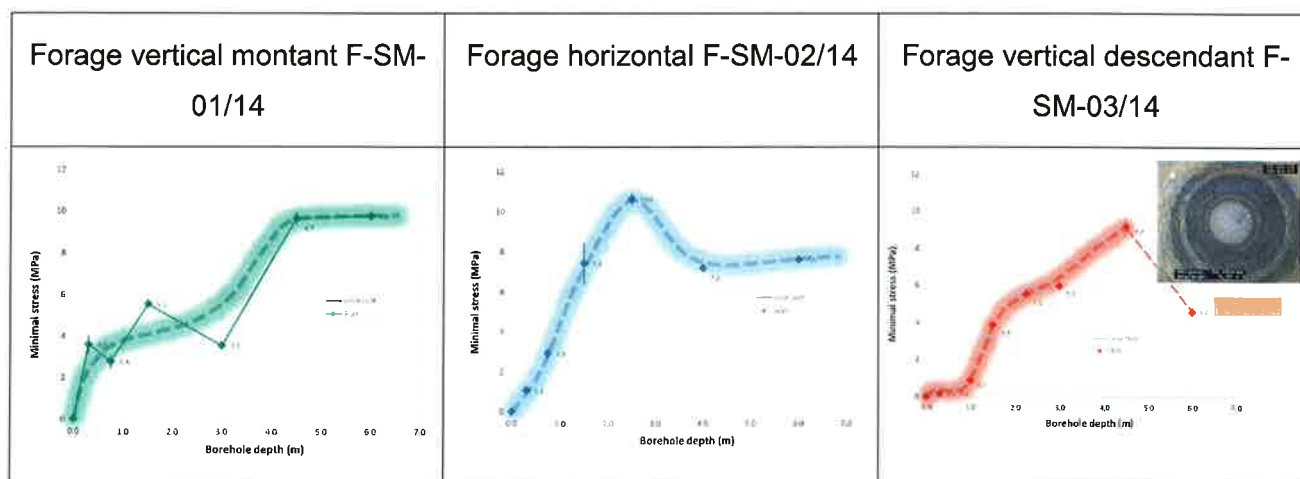
Figure 7 „Stress distribution with depth in the roof (F-SM-01/14), in the wall (F-SM-02/14), in the floor (F-SM-03/14)” {IfG Leipzig, 2014}

Les résultats de mesure correspondaient aux attentes ; globalement, les pressions de repos après fracturation hydraulique étaient "*normales*", c'est-à-dire relativement faibles, de même que les contraintes du terrain mesurées à ces endroits ; néanmoins, on a pu noter une zone de perturbation au niveau du mur (sol) allant jusqu'à une profondeur d'env. 1,5 m (cf. figure 7, à droite) :

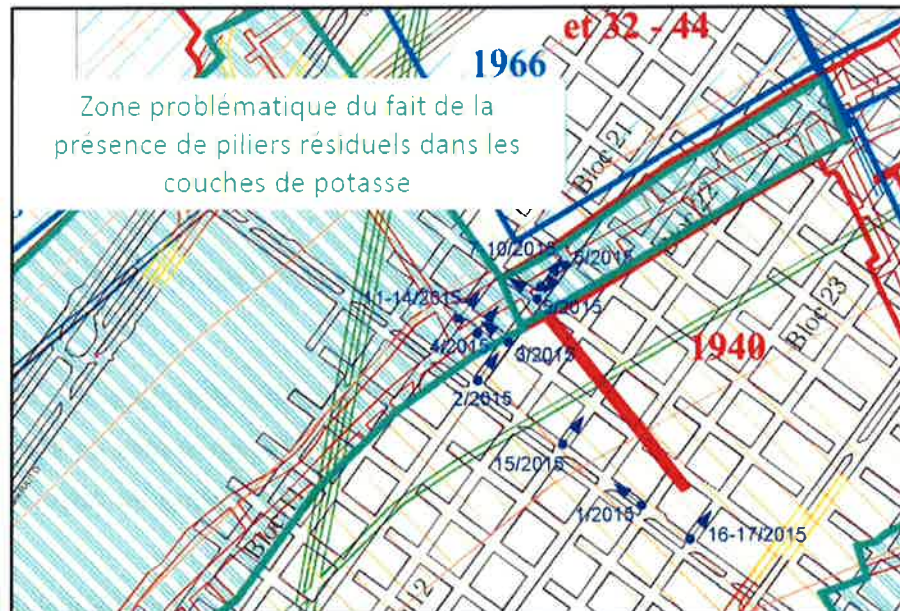
On est amené à postuler une certaine fragilisation, probablement due aux interactions évoquées dans les sections 3.1 jusqu'à 3.3 ci-dessus avec la situation d'exploitation des vieux travaux situés dans les veines de potasse sus-jacentes, au niveau de la zone sud-ouest du bloc 21 (figure 11 illustrant la portion de gisement abandonnée et les vieux travaux, exploités en longues tailles fou-

droyées, dans les veines de potasse). Cela est indirectement démontré par la compression des big-bags ou fûts entre le toit et le mur, par les déformations prononcées et les décollements/chutes de toit marqués sur les colis de déchets stockés (cf. photos n° 7-10/2015 de l'Annexe 2, pages 5 et suivantes).

Figure 11 Zone sud-ouest du *bloc 21*, située dans le périmètre de la portion de gisement abandonnée, et situation d'exploitation des veines de potasse sus-jacentes.

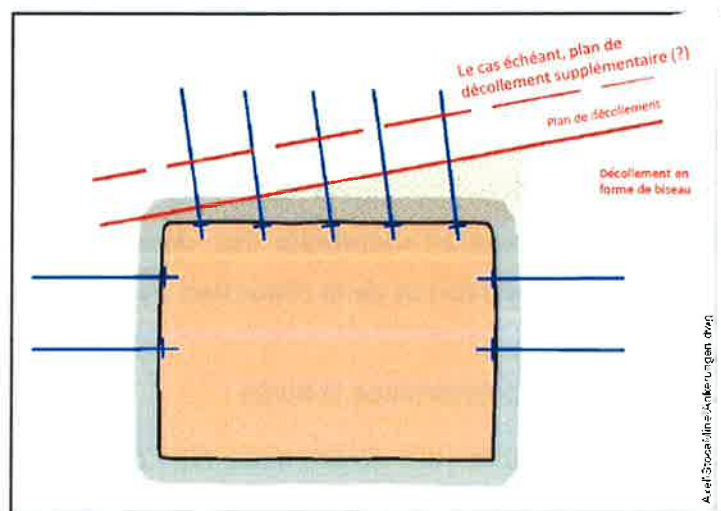
- En raison de la pente du gisement, la toiture se détache sous forme de blocs en biseau dans les galeries orientées sud-ouest/nord-est ; à titre d'exemple, on citera les allées 21/1 et 21/2.

Figure 12 Situation schématique de la stratification et des toits au niveau du *bloc 21*

- Pour garantir la tenue des toits et des parements, un boulonnage en biais, à savoir : vertical par rapport à la pente, devra être prévu après les travaux d'excavation/de surexcavation du contour (cf. figures 10 et 12). Pour cela, il est indispensable que les décollements décelés par voie de contrôle endoscopique n'excèdent pas une profondeur de 1,0 m pour des boulons d'une longueur de 2 m, et que les boulons soient posés selon un maillage suffisamment dense (voir section 4.3 concernant le dimensionnement des boulons).

- Des boulons de longueur suffisante au niveau du toit et des épaulements ou zones de décolage et une densité suffisante des boulons permettront d'assurer un boulonnage sûr des toits ; le cas échéant, les boulons MINOVA peuvent être allongés d'un mètre à l'aide de manchons<sup>11)</sup>.
- Dans les configurations de toit "compactes", on peut généralement se contenter de boulons "normaux", d'une longueur de 1,8 m ou 2 m ; en cas de détection de fissures multiples ou de fissures se propageant à plus d'un mètre de profondeur depuis le contour du toit, il faut néanmoins opter pour des boulons de 3 m (p. ex. boulon de 2 m / manchon + rallonge de boulon de 1 m).

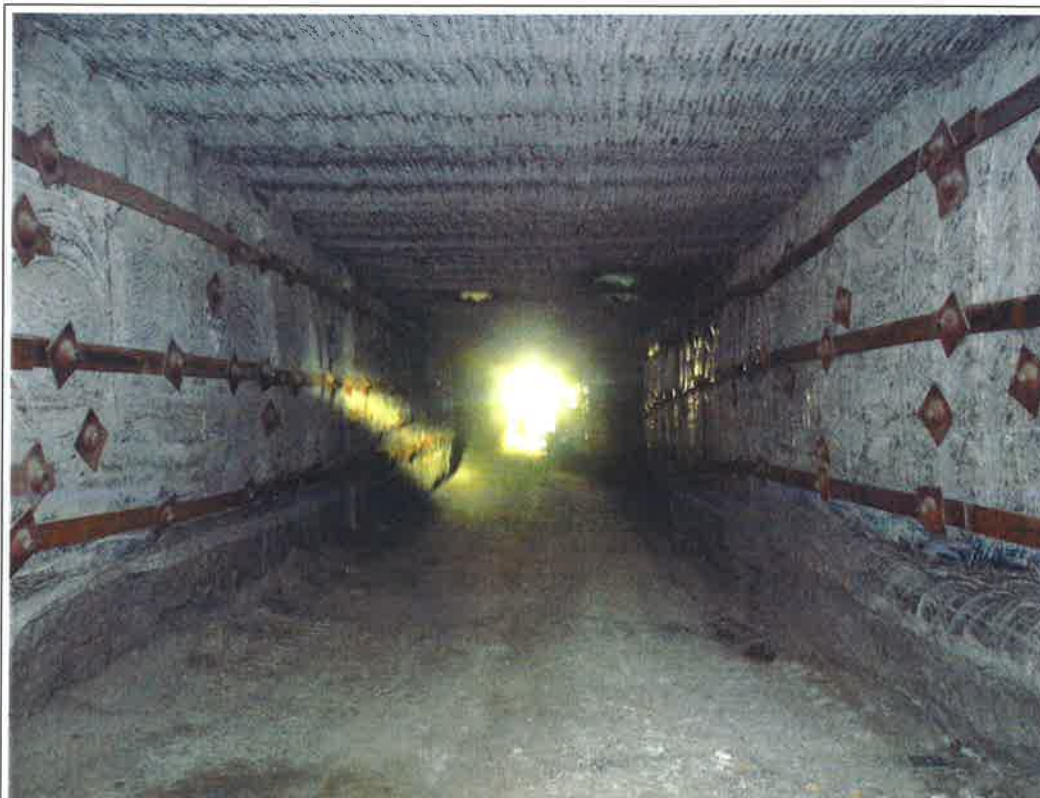
Illustration  
1/2015

**StocaMine / Allée centrale - Bloc 23.** Vue de l'Allée centrale, niveau 23/2, dans le sens nord-ouest, sur l'allée d'infrastructure réhabilitée et sécurisée.  
Photo du 17 juin 2015.

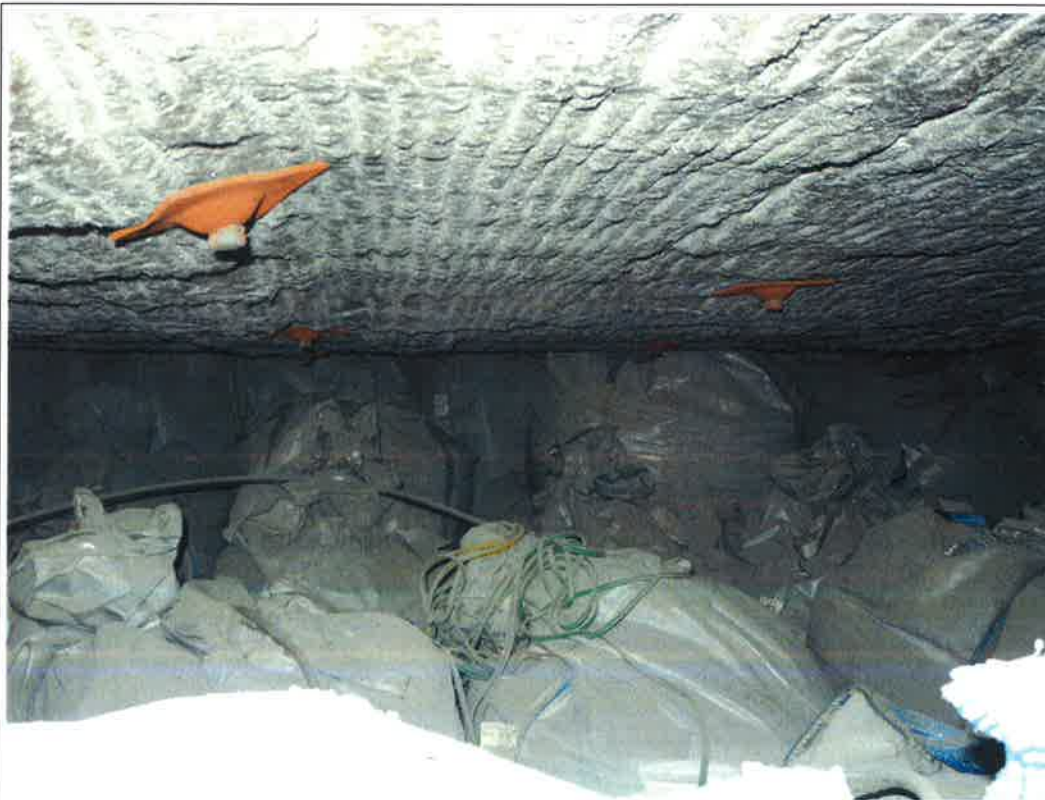
**Illustration  
17/2015**

**A titre de comparaison : StocaMine / Bloc 23.** Vue depuis l'*Allée centrale nord*, dans la galerie 23/1 dans le sens nord-est, sur des big-bags stockés ; on note un jeu entre les colis et le toit de 20 à 40 cm. Photo du 17 juin 2015.
