**Constat d'experts concernant StocaMine - MDPA Wittelsheim.**  
**Evaluation d'expert d'une nouvelle méthode de déstockage de**  
**colis de déchets dans le bloc 21 (septembre 2015).**

Sondershausen, le 25 septembre 2015

**Annexe 2****Documentation photographique StocaMine - Mines de Potasse d'Alsace  
(Visite du 07 septembre 2015)****Compilation des clichés photographiques pris chez *Mines de Potasse d'Alsace***

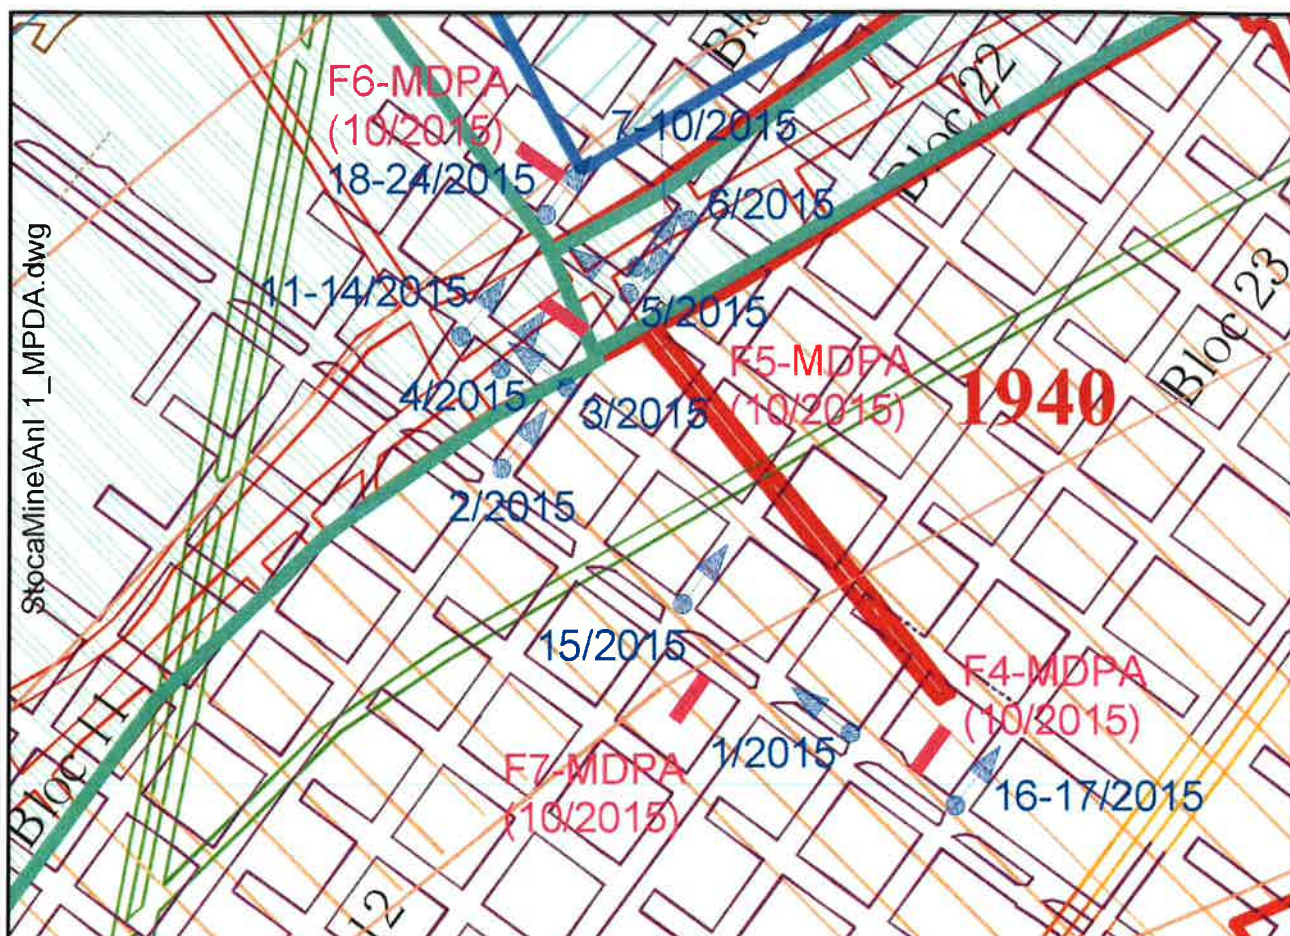
Figure 1 StocaMine, Bloc 21, avec les emplacements de prise de cliché des 17 juin et 07 septembre 2015 et des forages de fracturation hydraulique prévus

La figure 1 illustre les emplacements de prise des clichés ; les légendes des photos de l'Annexe 2  
fournissent de plus amples détails sur les points photographiés.

La situation du toit rencontrée correspond à celle de l'*allée 21/2*, avec des bancs de toit en biseau décollés, mais sans la compression marquée des colis entre le toit et le mur. En tenant compte des effets des exploitations antérieures des veines de potasse sus-jacentes, la situation géomécanique rencontrée dans l'*allée 21/2* est plus favorable qu'au même niveau de l'*allée 21/1*, avec probablement des effets de pilier résiduel fortement marqués (voir figure 1).

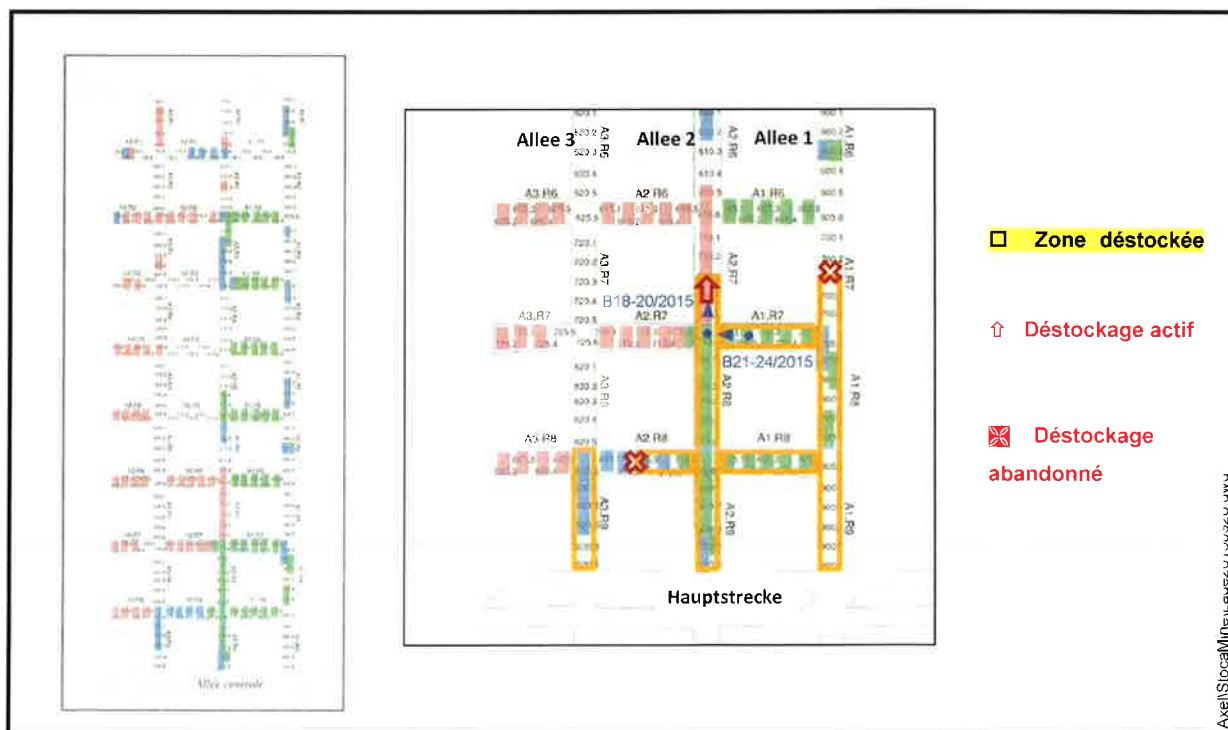
Figure 2      Détail du *Bloc 21* avec état d'avancement des travaux de déblaiement dans l'*allée 21/2* en date du 07/09/2015 et emplacements de prise de clichés actuels

Au niveau de l'*Allée 21/2*, les précautions minières étendues et les défis miniers posés par la précédente zone de déstockage persistent, comme il fallait s'y attendre (voir photos n°18-20/2015 du 07 septembre 2015, documentation photographique en Annexe 2).
