La lettre d'information sur les travaux de déstockage

N°20 - OCTOBRE 2017

LE STOCKAGE SOUTERRAIN STOCAMINE

L'AVANCEMENT DU CHANTIER DE DÉSTOCKAGE

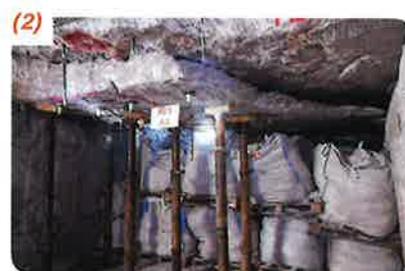
(1) Quantité de Mercure déstocké

À la date du 23 octobre 2017, le taux de déstockage de 93 % du mercure a été dépassé puisque 24,16 tonnes de mercure sur les 25,70 tonnes présentes initialement dans le stockage ont été extraites, soit 94 % (1).

(calculs basés sur les analyses de la tierce expertise)

Le chantier devrait être terminé à la mi-novembre. Le taux de déstockage du mercure sera alors de 95 % et les opérations de repli seront engagées.

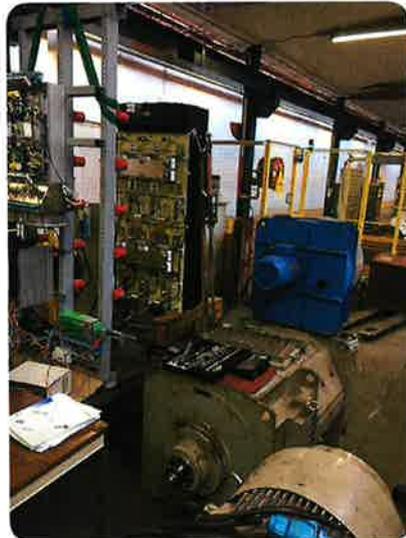
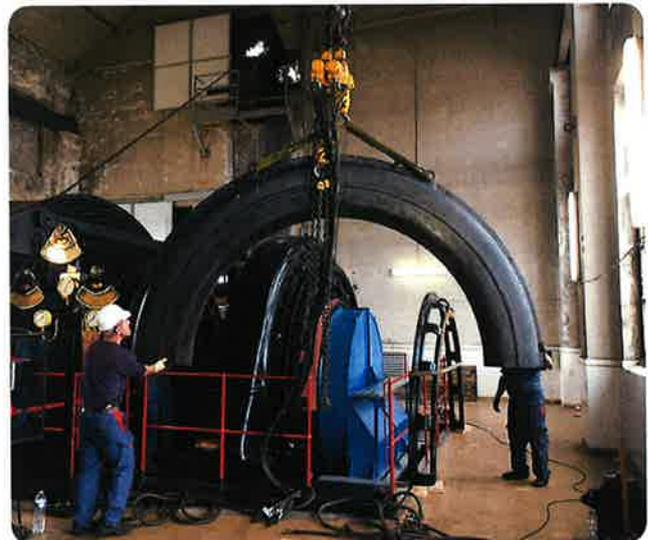
Les travaux sur les machines (entraînant les cages dans les puits) ont été réalisés pendant la période des congés d'été, dans la première quinzaine du mois d'août. La machine Joseph a bénéficié d'une nouvelle alimentation électrique plus fiable mais les travaux ont duré plus longtemps que programmé et ont conduit à reporter d'une journée la date de reprise du chantier de déstockage, malgré une mobilisation des intervenants le week-end.

Le moteur de la machine Else, dont le groupe d'alimentation a subi une casse irréparable en mai dernier, a été expertisé et des réparations d'urgence ont été réalisées. Pour fiabiliser la machine jusqu'à la fin des travaux de fermeture, des réparations lourdes seront nécessaires. Un appel d'offres européen a été engagé pour ce marché de gros travaux qui devraient être réalisés en 2018.

Rénovation de l'alimentation électrique de la machine Joseph (à gauche) et réparations d'urgence sur la machine Else (à droite), qui réclame des travaux plus importants.
